# Bauwerkserhaltung am Beispiel der Murbrücke St. Lorenzen

Dipl.-Ing. Lukas Praxmarer<sup>1</sup> und Dipl.-Ing. Dr.techn. Michael Reiterer<sup>2</sup>

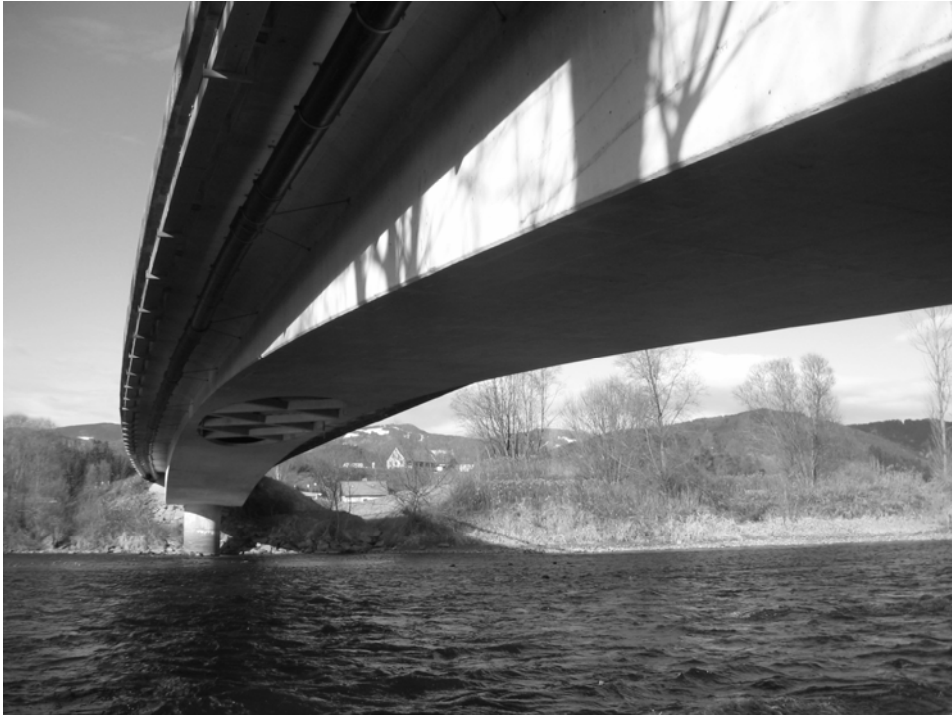
Bild 1: Murbrücke St. Lorenzen

Bereits während der Herstellung wurden große Durchbiegungen (ca. 8 cm) im Mittelfeld festgestellt. Diese vergrößerten sich im Lauf der Zeit und liegen inzwischen bei einem Wert von 17cm. Als zusätzliches Schadensbild stellte sich heraus, dass sich die Brückenenden um bis zu 4,5cm hoben. Damit verbunden war auch eine Zerstörung der Asphalt-Fahrbahn in diesem Bereich. Ebenso konnten Schiefstellungen der beiden Pfeiler von 4 bzw. 6 ‰ gemessen werden.

Als Ergebnis der verschiedenen Untersuchungsmethoden konnte als Hauptursache ein Versagen in der Gründung festgemacht werden. Dies besteht mit hoher Wahrscheinlichkeit aus zwei Versagensarten: Zum einen erzeugt eine vertikale Belastung des Rahmentragwerkes einen nach außen gerichteten horizontalen Schub in der Gründungssohle der Fundamente. Der aufnehmbare Widerstand in der Sohle dürfte bereits in der Bauphase überschritten worden sein, wodurch ein Gleiten mit einer Größenordnung von ca. 4cm verursacht wurde. Dies erklärt auch die eingangs beschriebene Schiefstellung der Pfeiler. Die rechnerisch sehr hohen flussseitigen Kantenpressungen legen zudem die Vermutung nahe, daß es in diesem Randbereich zu lokalen Grundbrüchen gekommen ist. Da die Pfeiler auch eine Schiefstellung quer zur Brückenachse aufweisen, dürfte dieser Effekt in Eckbereichen aufgetreten sein.

Insbesondere durch die Ergebnisse der Probelastung konnte eindeutig festgestellt werden, daß die Brückenenden nicht wie ursprünglich geplant, in vertikaler Richtung frei beweglich ausgebildet sind, sondern daß diese vielmehr auf dem Erdreich aufliegen. So entstanden ungewollt zusätzliche Auflager. Hervorgerufen durch Temperatureinwirkungen beschreiben die Kragarme des Tragwerks immerwiederkehrende Auf- und Abwärtsbewegungen. Heben sich die Brückenenden (z.B. im Winter), so wird durch die Verkehrsbelastung über dem angrenzenden Fahrbahnbereich der Boden hinter der Brücke verdichtet und in den ursprünglichen Spalt zwischen Gelände und Tragwerksunterkante eingepreßt. Eine Abwärtsbewegung ist bei einer Tragwerkserwärmung durch das eingetragene Material nur mehr schwer möglich – durch das nun statisch unbestimmte System entstehen Zwangskräfte und zwar insbesondere zusätzliche Zugkräfte in den vorgespannten Zugbändern.

Zur Entlastung der nicht einsehbaren, aber überbeanspruchten Zugbänder wird im Bereich der Brückenkrägarne ein Zusatzgewicht in Form eines Ballastträgers innerhalb des Hohlkastens aufgebracht. Neben der Reduktion der Spannungen im Zugband wird damit auch eine Vergleichmäßigung der Bodenpressungen in der Fundamentsohle erzielt.

Als weitere Sanierungsmaßnahme werden die auf dem Erdreich aufliegenden Brückenenden wieder freigelegt. Damit werden einerseits die zusätzlichen Zwangskräfte in den Zuggliedern wieder abgebaut und andererseits erhält das Tragwerk die Möglichkeit zu vertikalen Verschiebungen.
