EVAF - Entwicklung Verschleißarmer Fahrbahnübergänge

DI Dr. Stefan Lachinger
AIT - Austrian Institute of Technology

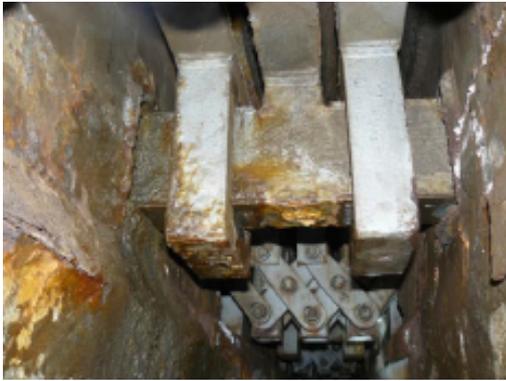
Die aufgefundenen Schäden wurden dokumentiert und in einem Schadenskatalog zusammengefasst. Da sicherheitsrelevante Schäden von den Netzbetreibern im Regelfall sofort behoben werden und dadurch bei den Inspektionen nicht auffindbar waren wurden diese mittels Diskussion in Expertengesprächen erfasst und in den Schadenskatalog aufgenommen. Die gefundenen Schäden wurden von Experten bewertet und Korrelationen mit Randbedingungen untersucht. Es zeigten sich bei allen Konstruktionstypen Probleme mit der Dichtheit, vor allem durch Umläufigkeiten (Anschluß an angrenzenden Fahrbahnbelag undicht). Dies zeigte sich teilweise auch in Form von Sekundärschäden z.B. durch Korrosion (siehe Bild 1). Bei Belagsdehnfugen zeigten sich außerdem noch häufige Schäden durch Risse und Verdrückungen, welche einerseits auf einen hohen Schwerverkehrsanteil, andererseits auch

Bild 1: Korrosionsschaden an Modulardehnfugen

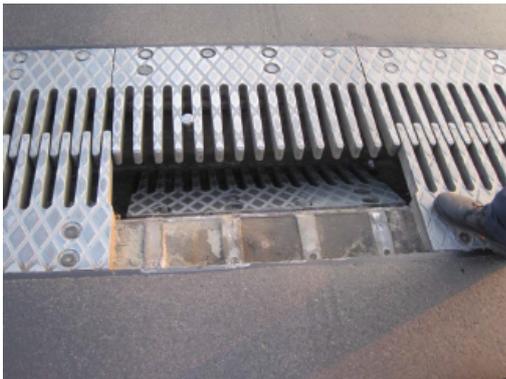
Bild 2: Lose Fingerplatte

auf fehlerhafte Installation zurückzuführen sind (Einbautemperatur und Spaltweite). Bei den Gleit- und Kragfingerkonstruktionen zeigten sich lockere und gebrochene Schrauben als Hauptschäden inkl. Folgeschäden durch lose Fingerplatten welche ein Sicherheitsrisiko darstellen können (siehe Bild 2). Diese Schäden resultieren meistens aus Vorspannungsverlust der Schrauben und damit erhöhten Spannungsamplituden bei Belastung. Begünstigt wird dies z.B. durch Hohlstellen im Konstruktionsbeton der Unterkonstruktion oder durch Unebenheiten zwischen Auflagefläche und Fingerplatte. Auch hier ist eine genaue Installation Voraussetzung für eine langlebige FÜK.

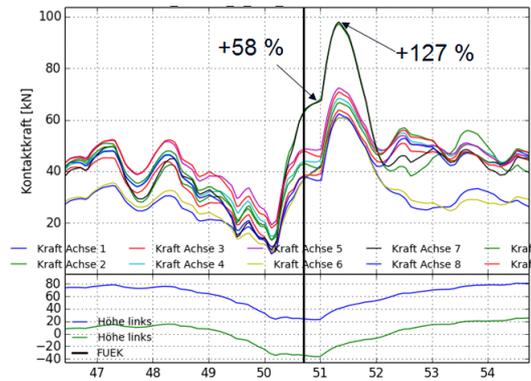
Bild 3: Dynamische Achslasten bei zur FÜK herabgezogener Fahrbahn

ten FE-Analyse berechnet wurden. Dies einerseits für künstliche Fahrbahngeometrien um das generelle Verhalten zu bestimmen, als auch für, aus den RoadSTAR Daten extrahierten, gemessenen Fahrbahngeometrien. Bild 3 zeigt ein Beispiel einer ungünstigen Fahrbahngeometrie bei welchen der Fahrbahnbelag über ca. 3 m zum FÜK herabgezogen wird. Dadurch ergibt sich auf der FÜK eine um ca. 58% erhöhte dynamische Belastung. Aus den Berechnungen wurden verschiedene Empfehlungen für die geometrische Ausbildung abgeleitet um die dynamischen Achslasten auf der FÜK gering zu halten. Des Weiteren wurden Untersuchungen zur idealen Länge von Stützrippen durchgeführt.

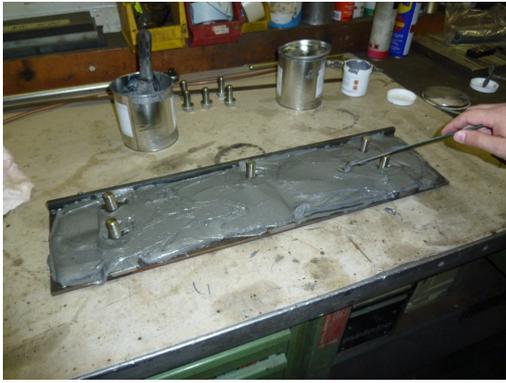
Bild 4: Oberflächenausgleich mittels Polymermetallmasse

AP3 beschäftigte sich mit Möglichkeiten zur Sanierung und Reparatur von bestehenden FÜK. Es wurde hier ein Bericht erstellt, welcher die verschiedenen gebräuchlichen Methoden aufzeigt und vergleicht. In einem weiteren Schritt wurden durchgeführte Sanierungen verglichen und auch aufgrund der direkten und indirekten Kosten bewertet. Die Ergebnisse wurden hier in Bewertungsmatrizen zusammengefasst. Für die Problematik von unebenen Auflageflächen bei Fingerübergängen wurde eine neue Sanierungsmethode mittels Oberflächenausgleichs mit hochdruckfester Polymermetallmasse getestet (siehe Bild 4).
