# EVAF – Entwicklung verschleißarmer Fahrbahnübergänge

Brückentagung 2015

# AP1 - Identifikation von Schadenskategorien an Fahrbahnübergangskonstruktionen

Untersucht wurden 89 FÜKs (4 Typen) an unterschiedlichen  
Autobahnabschnitten

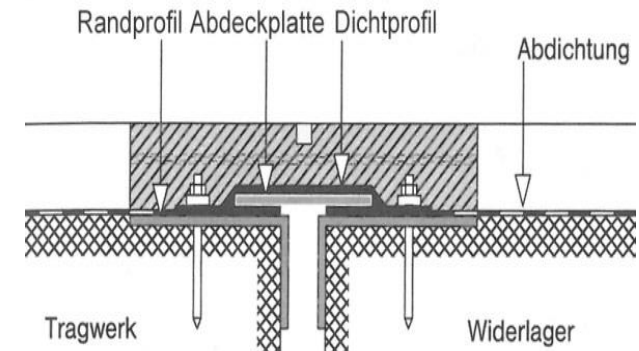
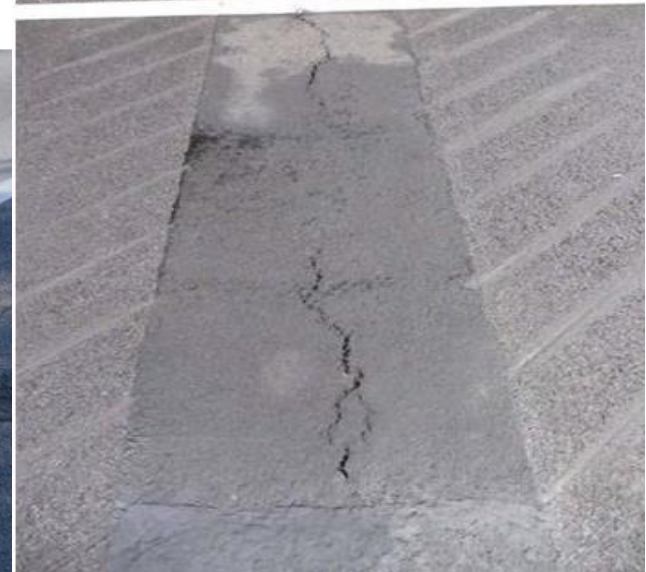
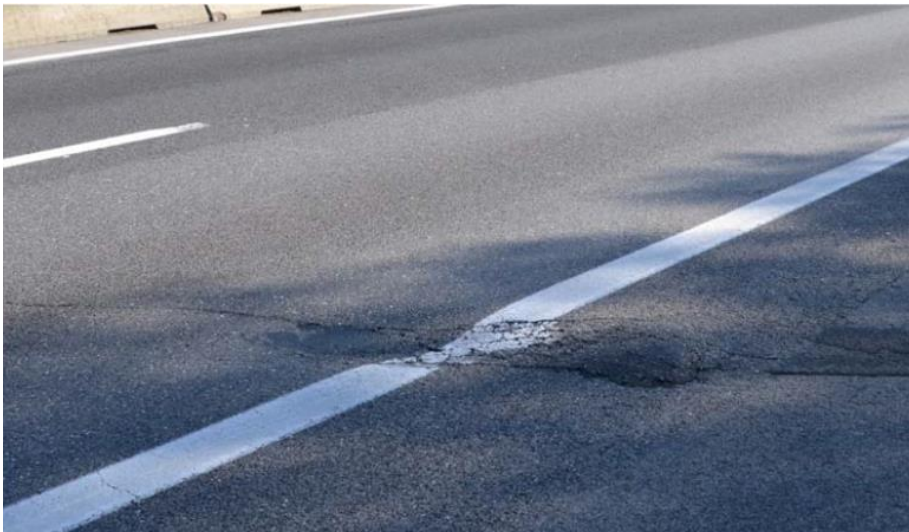
## Belagsdehnfugen:

- 15 FÜK untersucht (12 von 2012!)
- 13 FÜK - Umläufigkeit
- 7 FÜK - Verdrückungen
- 5 FÜK – Risse
- Hohe Korrelation ( $\rho=0,7$ ) zwischen hoher Spurrinnentiefe und Verdrückungen

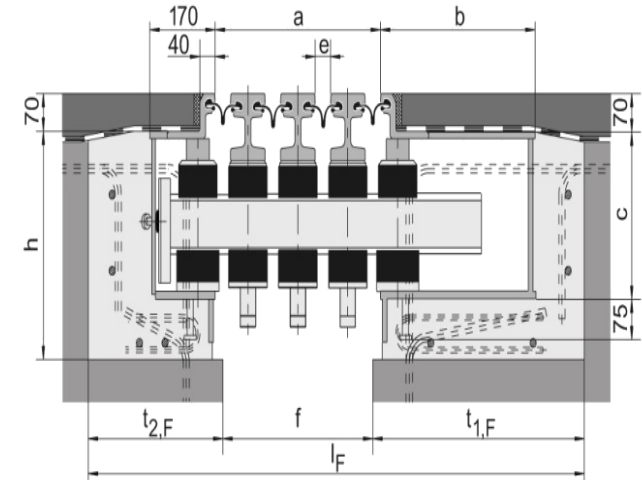
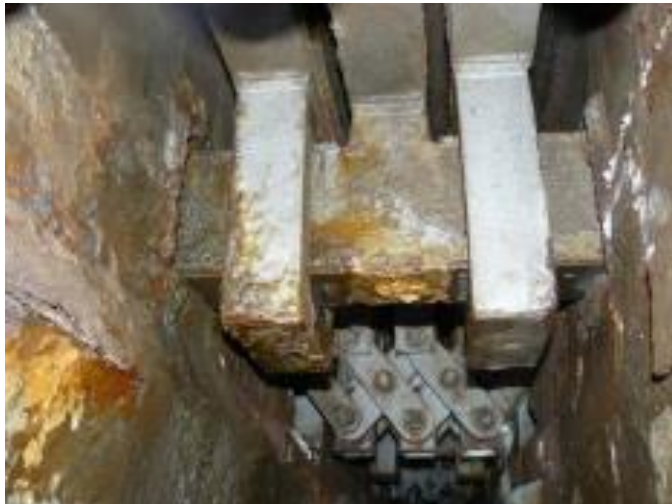
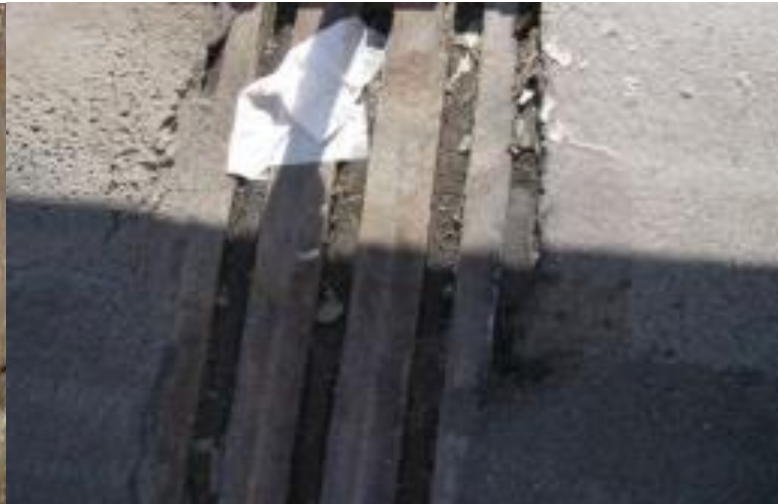
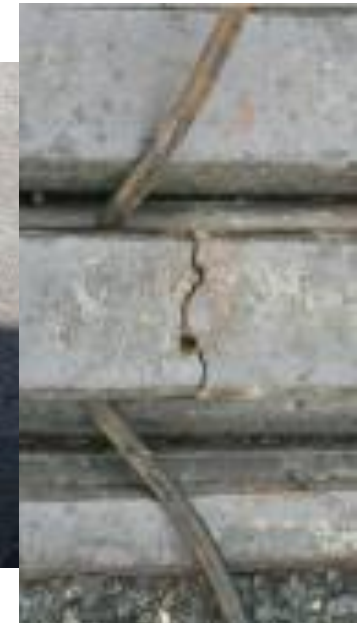
## Modulare FÜK:

- 23 FÜK untersucht
- 13 FÜK - Umläufigkeit
- 9 FÜK – Dichtprofile undicht
- 9 FÜK – Sekundärschäden durch Korrosion
- 11 FÜK – Hohe Lärmentwicklung
  - Zeichen von Schäden/Verschleiß

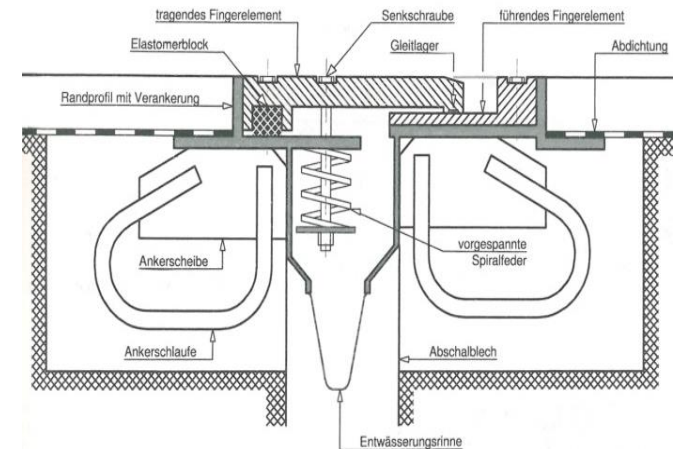
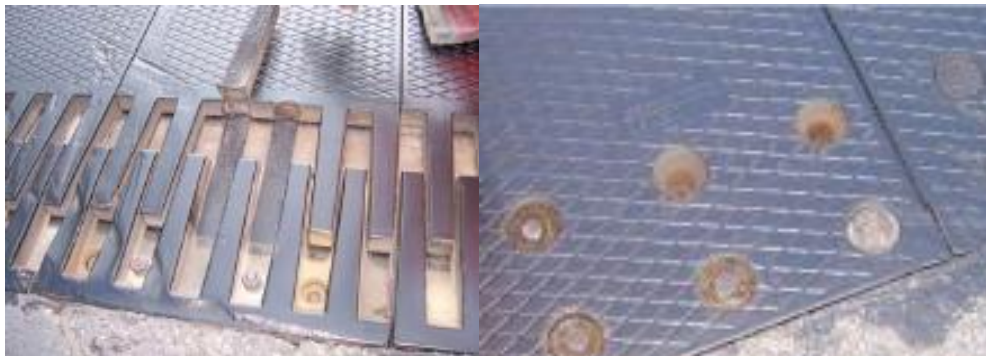
## Gleitfinger:

- 22 FÜK untersucht
- Gleitfinger zeigen häufige Schäden in Österreich
- Schäden mit lockeren/gebrochenen Schrauben nicht auffindbar → Sicherheitsrelevant
- 15 FÜK - Umläufigkeit
  - 9 FÜK – Sekundärschäden durch Korrosion
- 7 FÜK – Beschädigte Wasserablauffrinne (durch Verschmutzung)
- 10 FÜK – zu hohe Spaltweite; 7 FÜK – seitlicher Versatz
  - Kein Schaden der FÜK selbst (mögliche Folgeschäden)

- Lockere und gebrochene Schrauben (Hauptproblem) durch:
  - Zur Fahrbahnoberfläche exponierter Einbau (hohe dynamische Einwirkung)
  - Verlust der Vorspannung
    - Unebene Kontaktflächen zwischen Fingerplatte und Unterkonstruktion
    - Unzureichende Verdichtung des Konstruktionsbetons beim Einbau
    - Schraubeninstallation mit falschem Drehmoment
    - Schrauben mit unterschiedlicher Stahlgüte bei Reparatur
- Gebrochene Finger (üblicherweise Ermüdungsschaden):
  - Folgeschaden bei lockeren oder gebrochenen Schrauben
  - Vertikale Höhendifferenz zwischen den beiden Seiten der FÜK -> Finger wirkt als Kragarm
  - Große dynamische Einwirkungen (Spurrinnentiefe, FÜK erhöht zur Fahrbahndecke)

**Exakte Installation Voraussetzung um Probleme zu vermeiden**

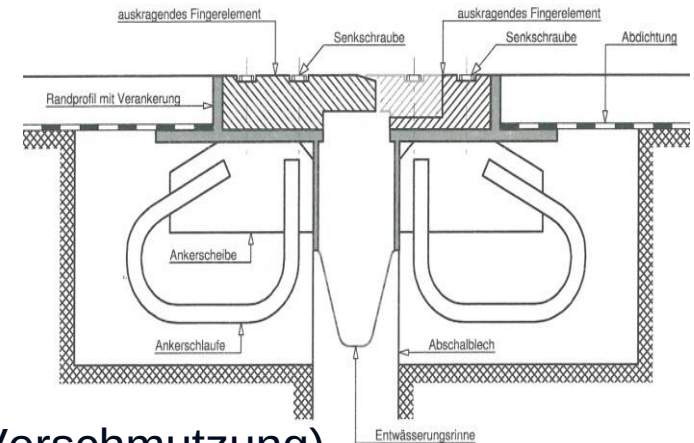
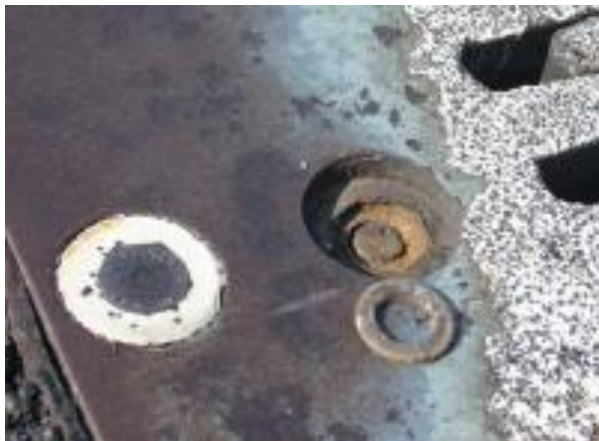
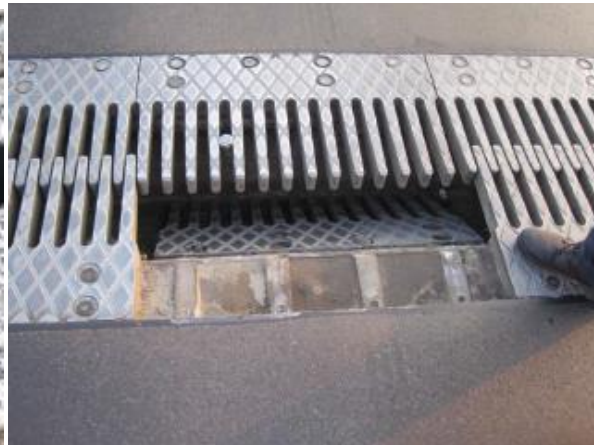
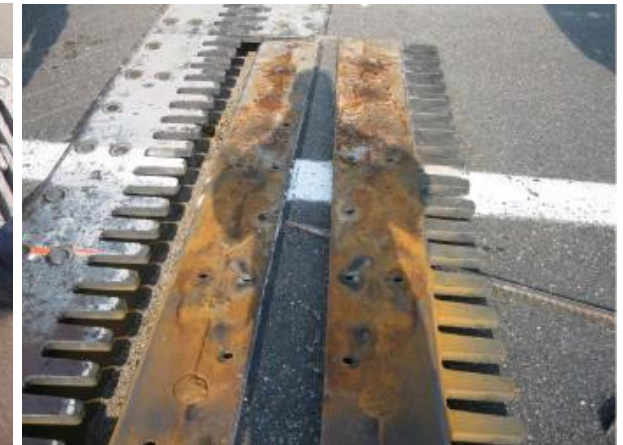
## Kragfinger:

- 29 FÜK untersucht
- Wenig auffindbare Schäden
  - Wenig bewegliche Teile/geringe Spaltweiten
- 9 FÜK – Beschichtung abgerieben -> Flugrost
  - Wird als nicht problematisch angesehen
- 6 FÜK – Beschädigte Wasserablauffrinne (durch Verschmutzung)
- Probleme mit Schrauben und Fingerplatten vergleichbar mit Gleitfingern

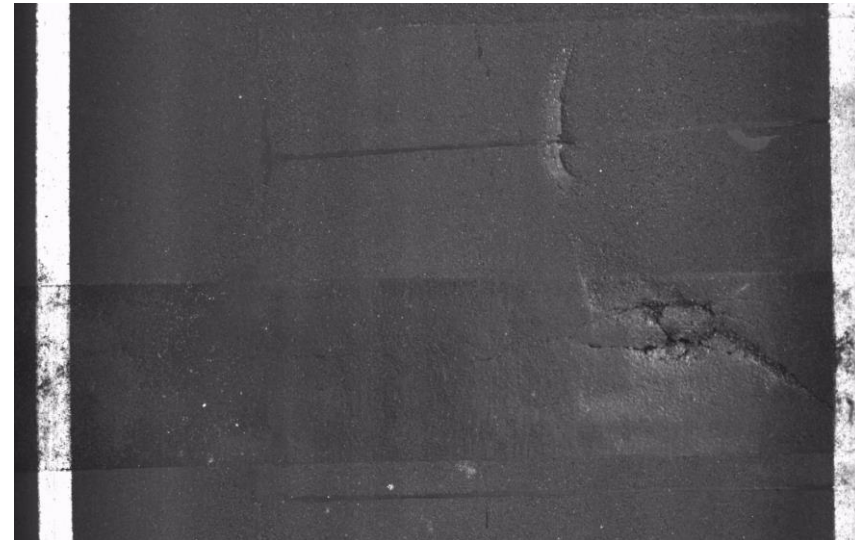
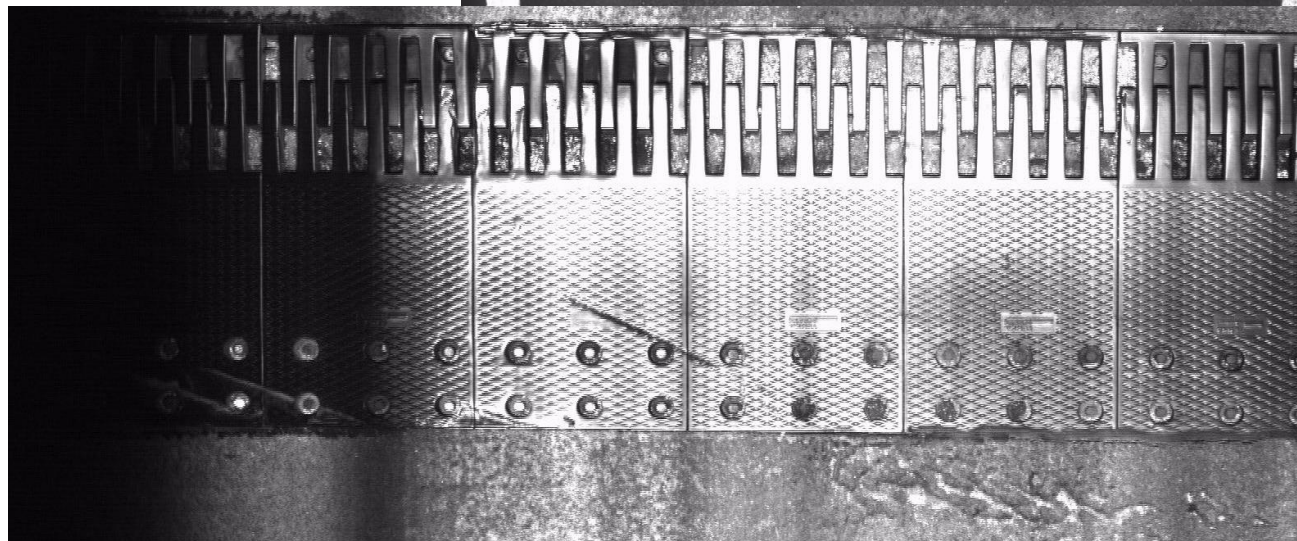
Oberflächennahe Schäden können bei der Auswertung ermittelt werden, z.B.:

- Schäden an Fingern und Stahlprofilen
- Schneepflugschäden
- Gebrochene Schrauben
- Asphaltsschäden
- Plastische Deformationen/Risse (Belagsdehnfugen)

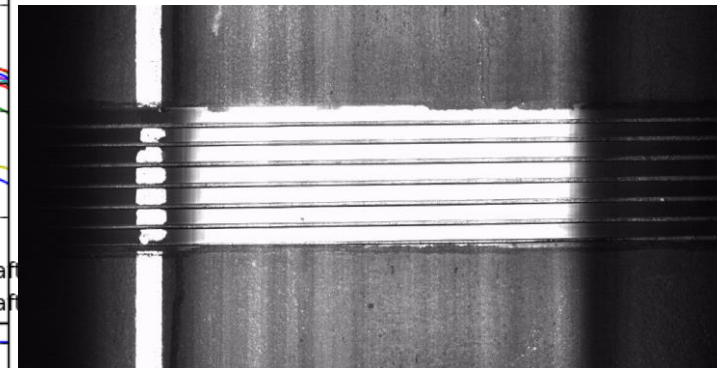
Gemessenes Höhenprofil:  
Fahrbahn ca. 5cm zu  
FÜK herabgezogen
