# INSTANDSETZUNG A23 PRATERBRÜCKE

DI Peter Fliegenschnee  
ASFINAG Baumanagement GmbH  
Brückentagung Wien 18.06.2015

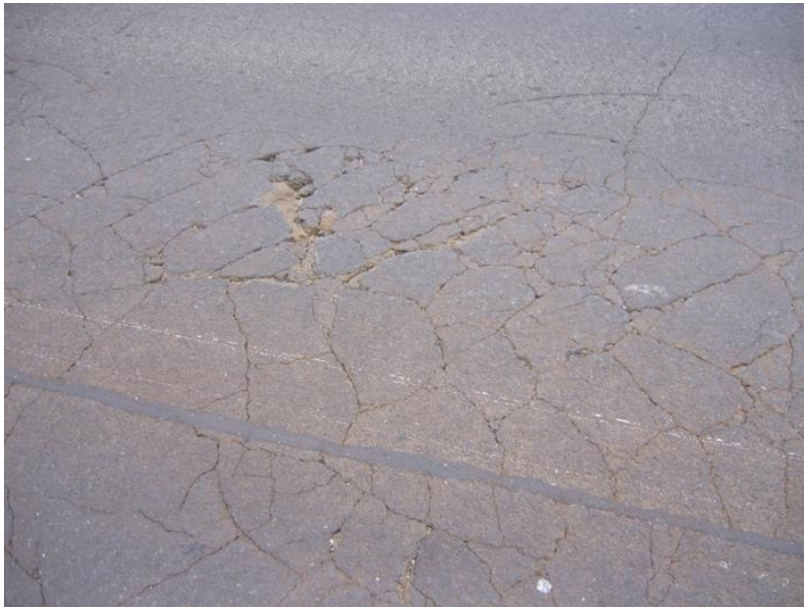
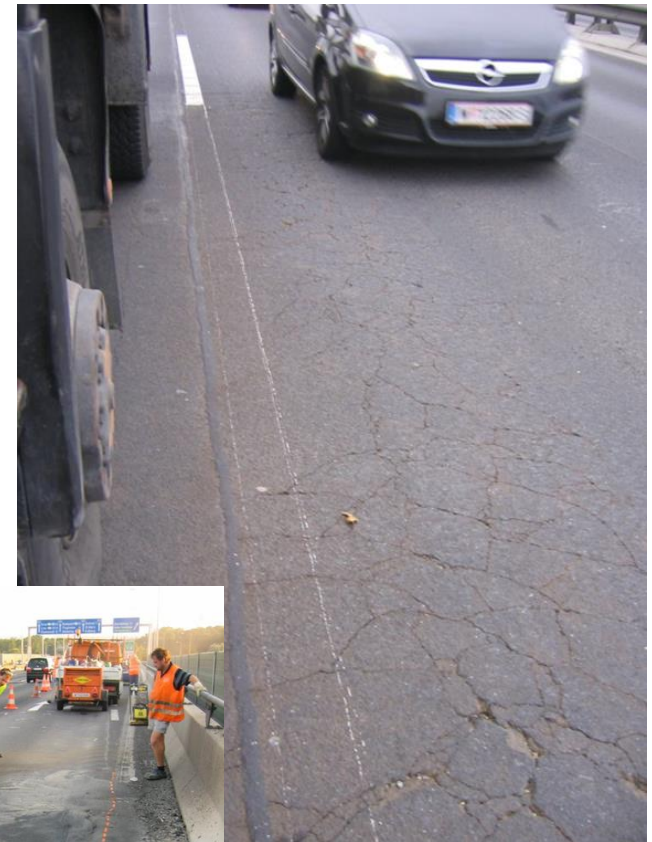
- Schäden am Fahrbahnbelag

Erstes Auftreten 2004

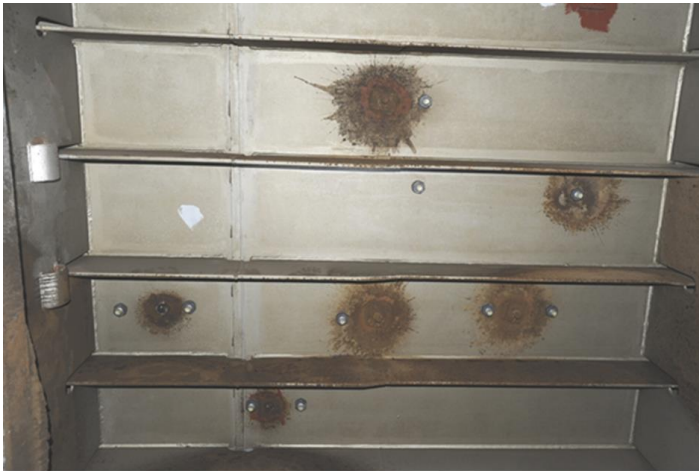
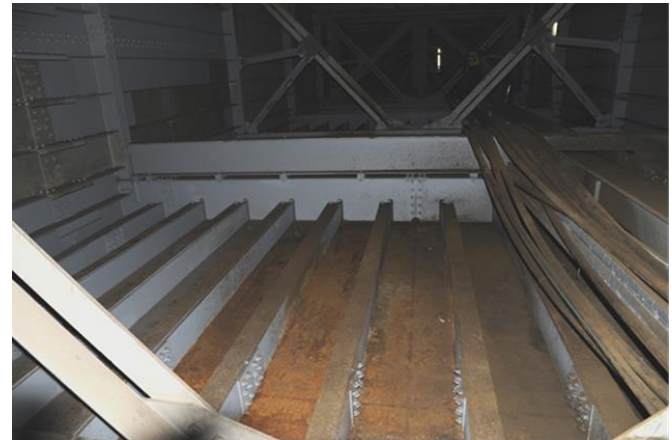
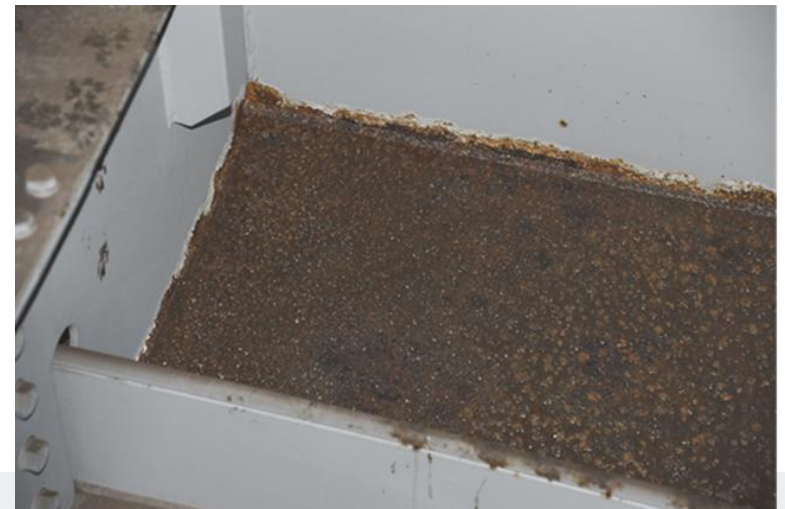
- Defekte Schrauben/ Kopfbolzen Bereich Deckblech
- Korrosionsschäden mit beginnenden Materialabtrag

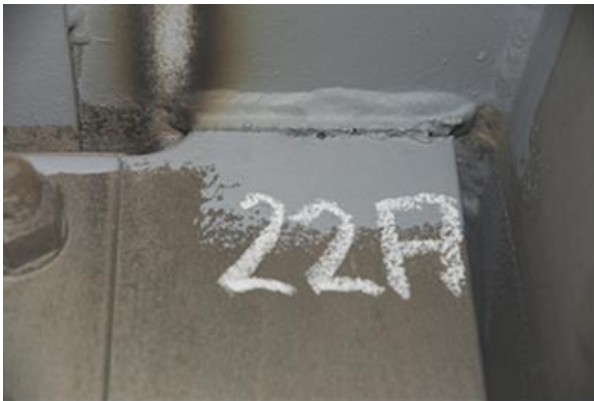
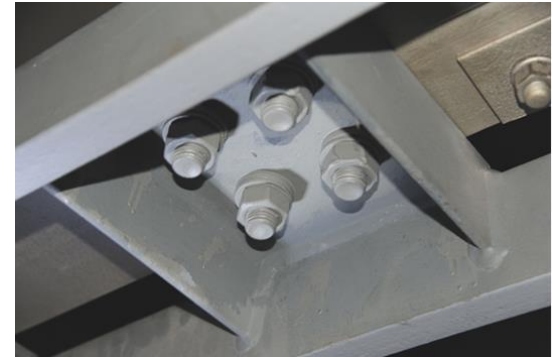
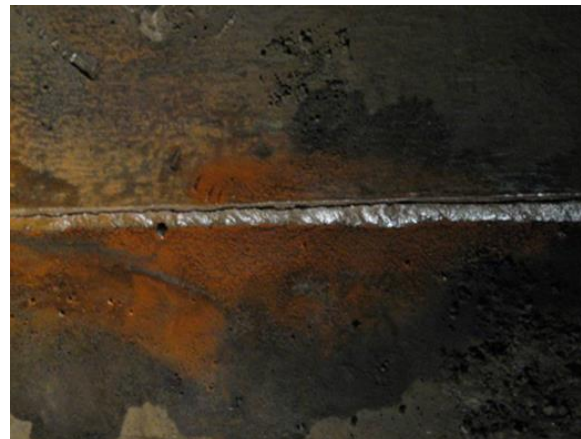
- Schweißnahttrisse bei Querträgern
- Lockere Schrauben oberen Querträgerverstärkungen
- Schweißnahttrisse Längsnaht Verstärkungsbleche

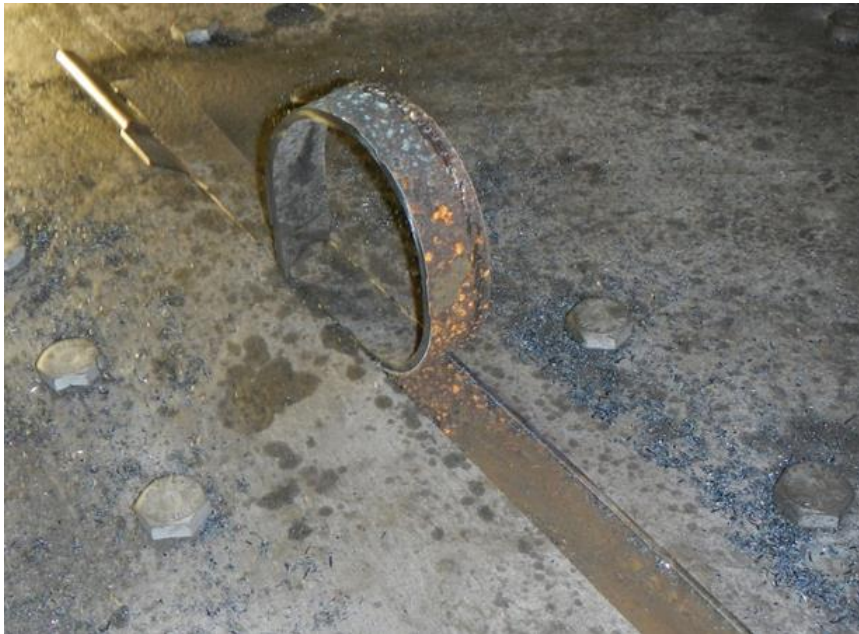
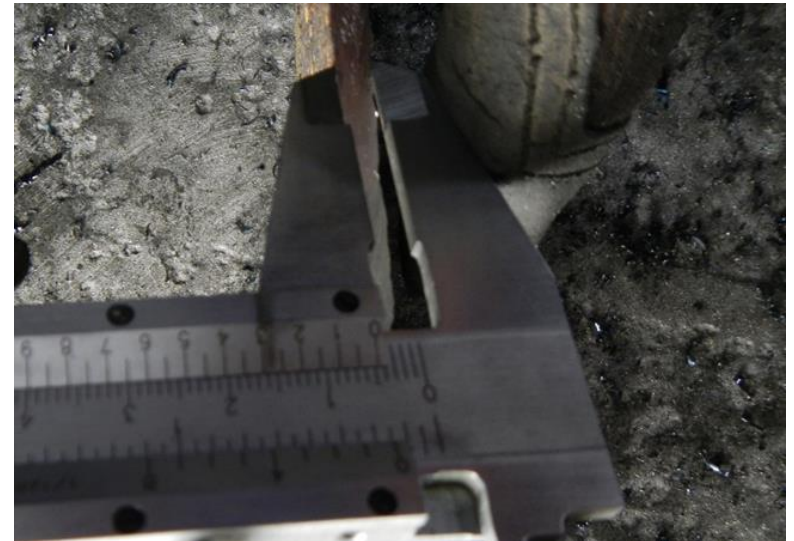
## Querschnittsverminderung Verstärkungslamelle

- Aufgrund der Korrosion in Folge Undichtheit wurde Verstärkungslamelle geschwächt.

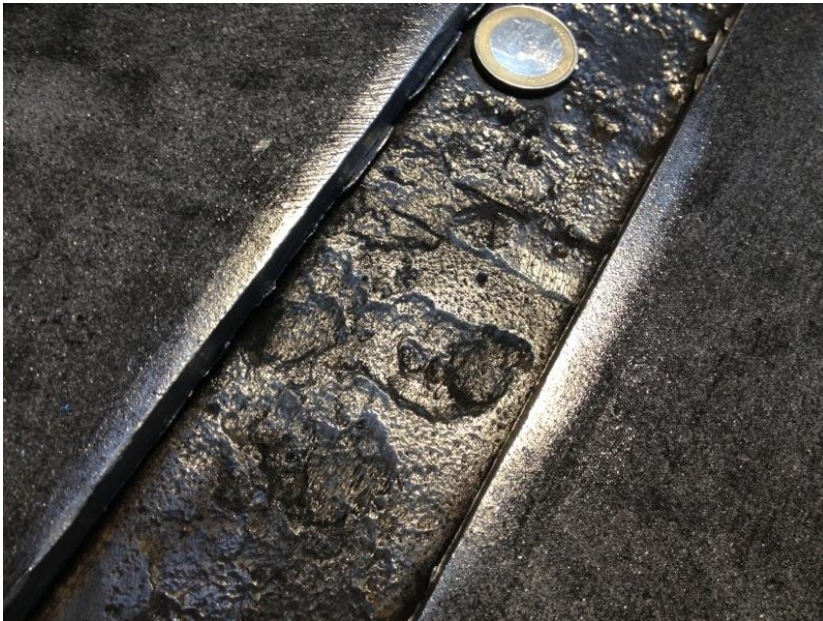
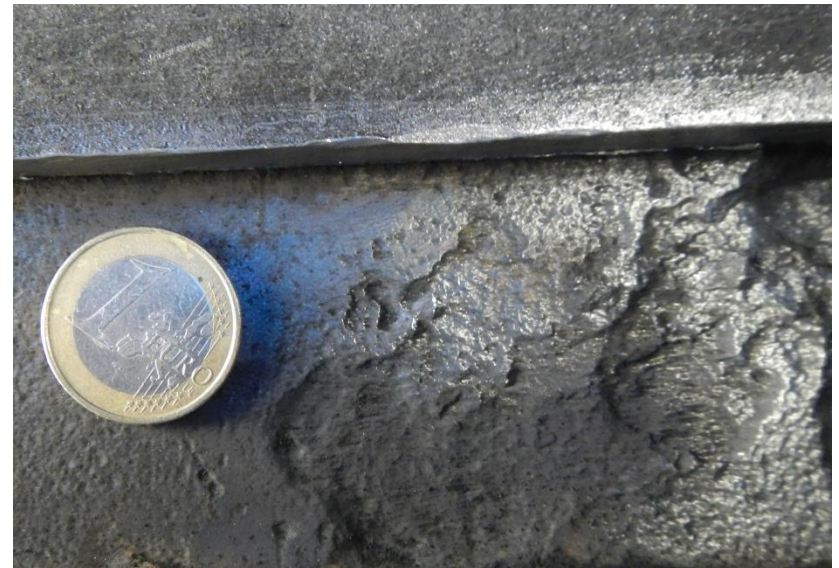
## Oberflächenkorrosion an der orthotropen Platte

Aufgrund der Korrosion zwischen Verstärkungslamelle und dem Grundblech wurde die orthotrope Fahrbahnplatte geschwächt.

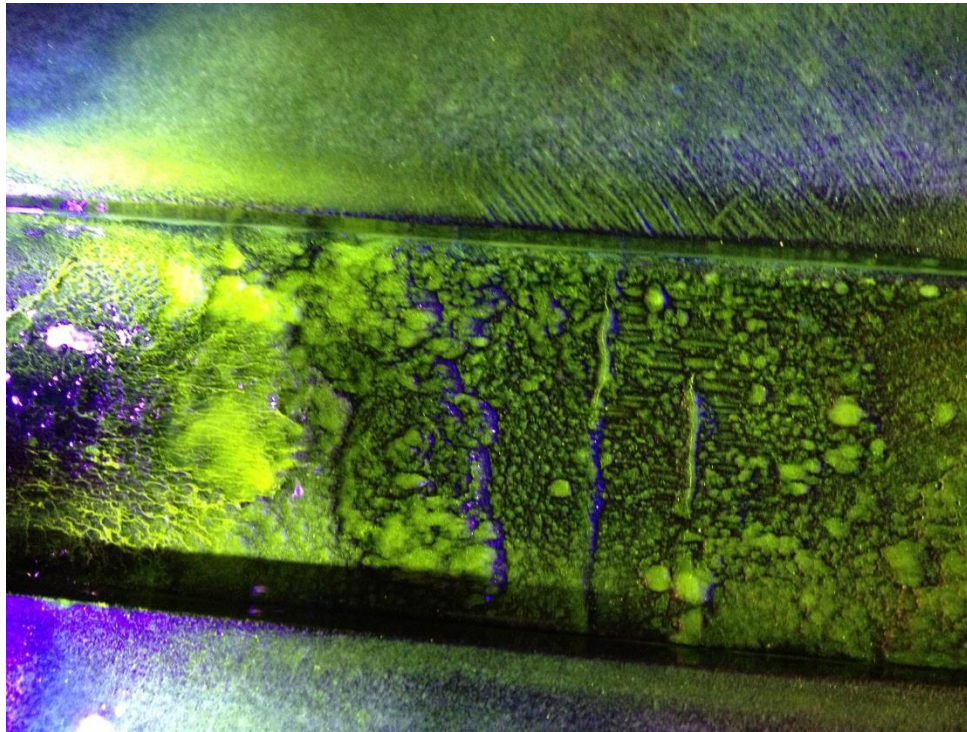
## Risse in Bestandsschweißnaht der orthotropen Platte

Im Zuge des Schlitzens der Verstärkungslamelle wurden Risse in den Quernähten der orthotropen Platte festgestellt.

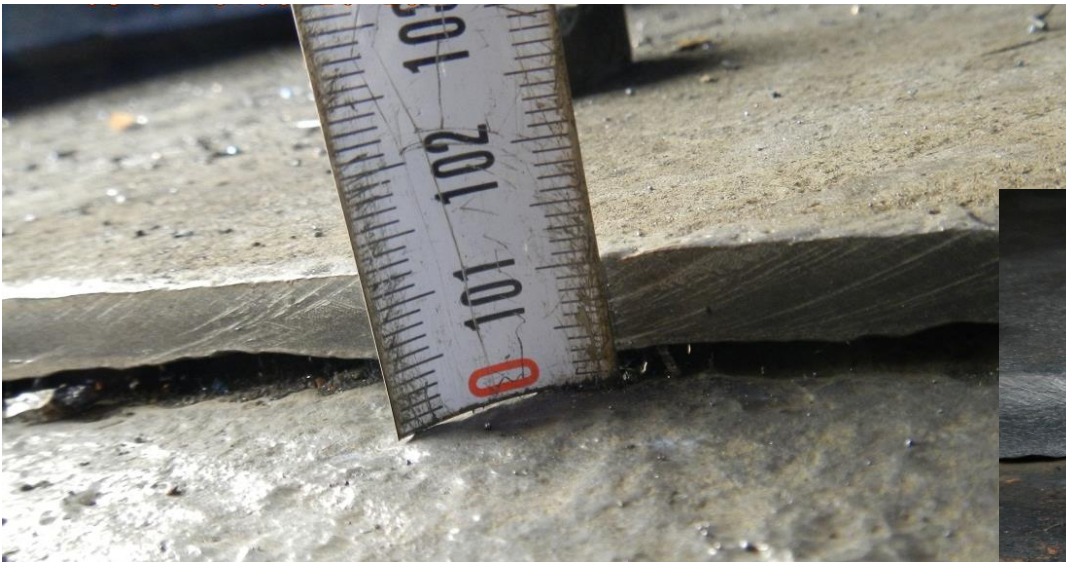
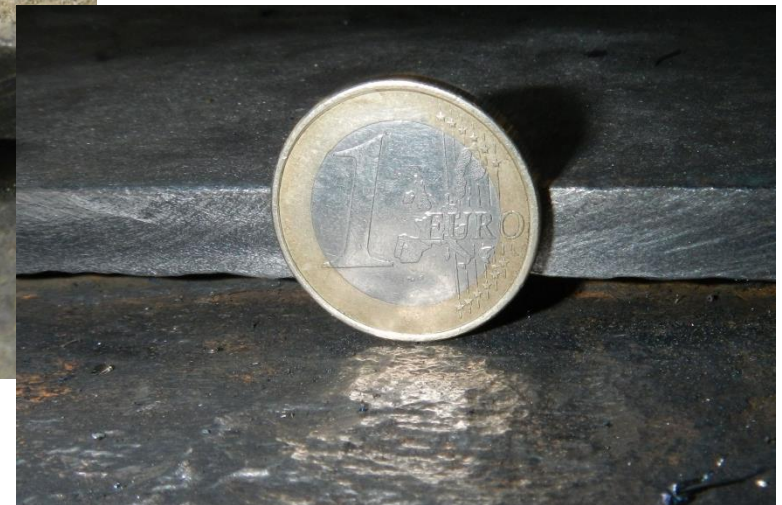
## Undefinierter Spalt zwischen Verstärkungslamelle und der orthotropen Platte

Aufgrund der Korrosion an der Verstärkungslamelle wird der Querschnitt geschwächt und in weiterer Folge entsteht ein Spalt welcher bewirkt, dass die Verstärkungslamelle nicht mehr auf der orthotropen Platte aufliegt.

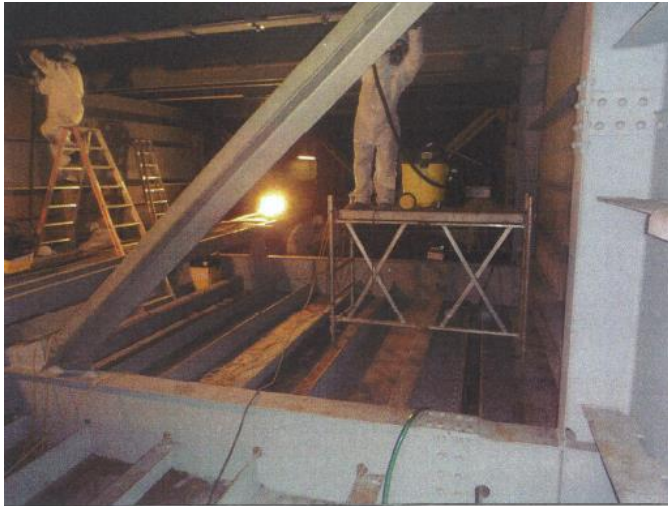
Abbildung 12: Grob- und Feinreinigung

## Asbesthaltiger Korrosionsschutz

- Durch Abstrahlen der bestehenden Beschichtung wurden Asbestfasern freigesetzt.
- Grob und Feinreinigung in einem Schwarzbereich (Unterdruck, gerichtete Luftführung, Schleusen)
