## Kurzfassung

# Machbarkeitsuntersuchung Heiligenstädter Hangbrücke Objekt B1955, Brücke und Stützmauer

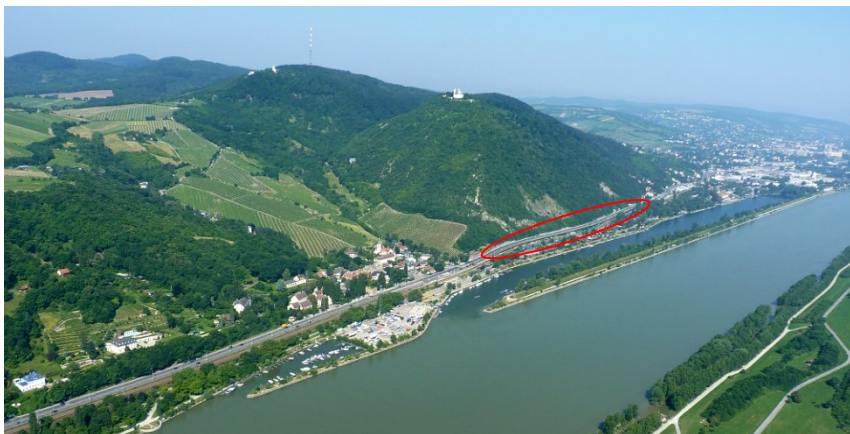
Blick auf das Objekt B1955 aus dem SO

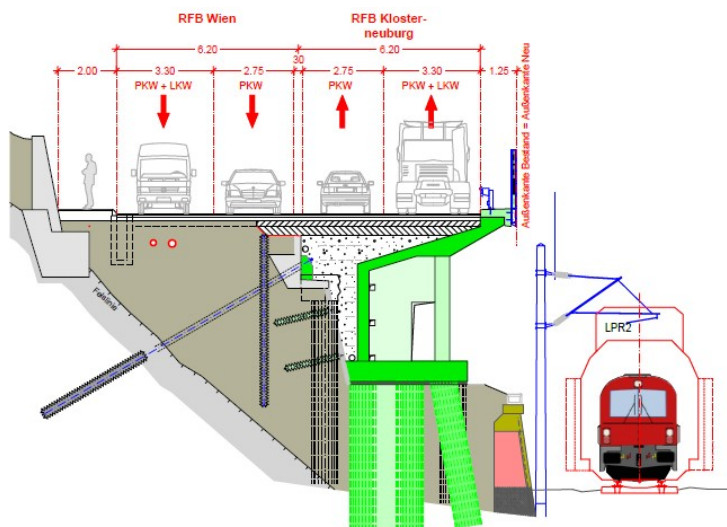
Technisches Konzept Kunstbau aus Qualitätsangebot

Das mit dem Qualitätsangebot eingereichte Technische Konzept sieht zur Optimierung eine Auflösung des Stützmauerquerschnittes vor. Statt der massiven Wand wird eine Doppelwand mit Querscheiben vorgesehen, wobei die luftseitige Wand ähnlich einer Galerie aufgelöst ausgeführt werden kann.
