# Machbarkeitsuntersuchung Heiligenstädter Hangbrücke, B1955 Brücke und Stützmauer

Dipl.-Ing.<sup>in</sup> Karin Trebsche  
MA 29 - Brückenbau und Grundbau  
Brückentagung 2019  
Wien, 15.05.2019

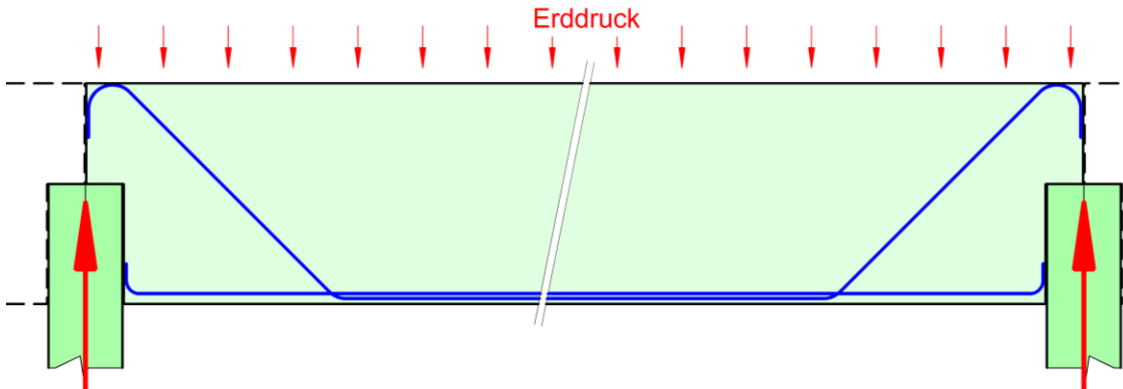
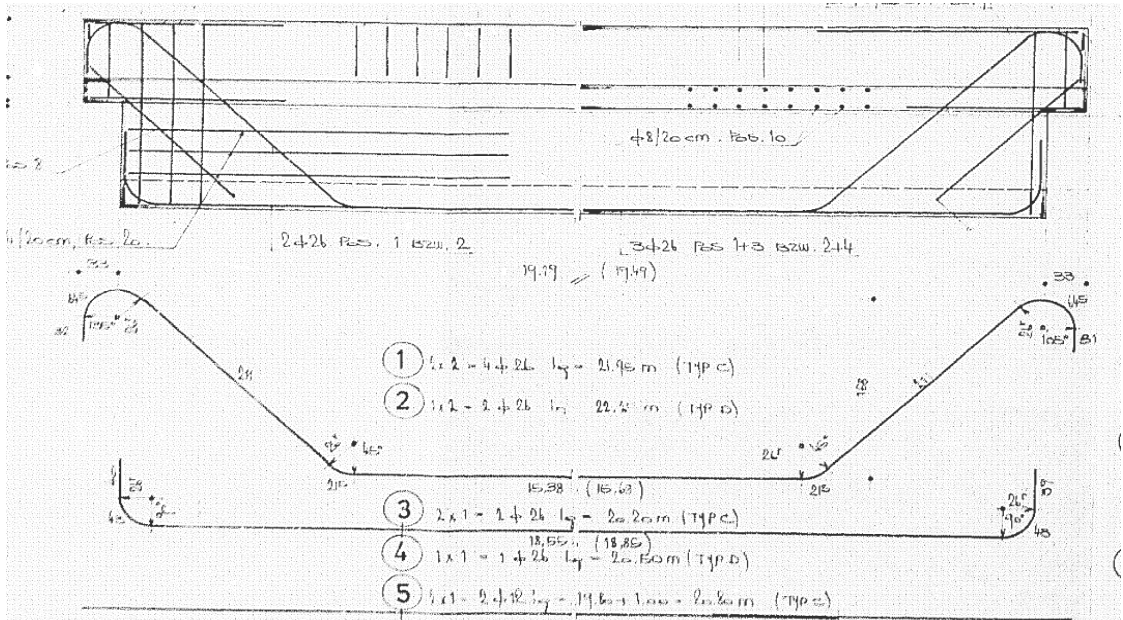
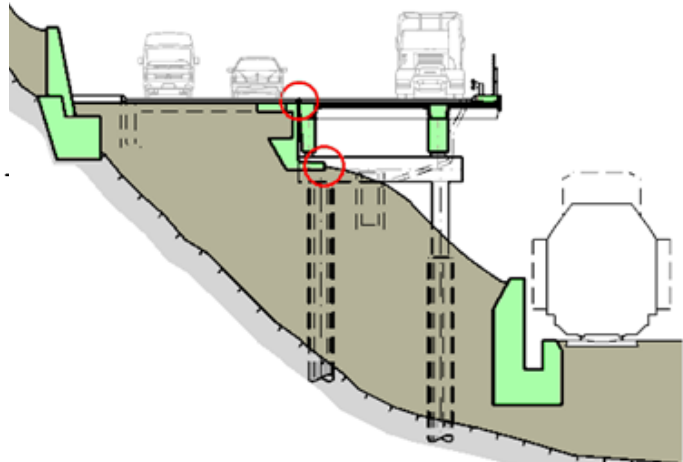
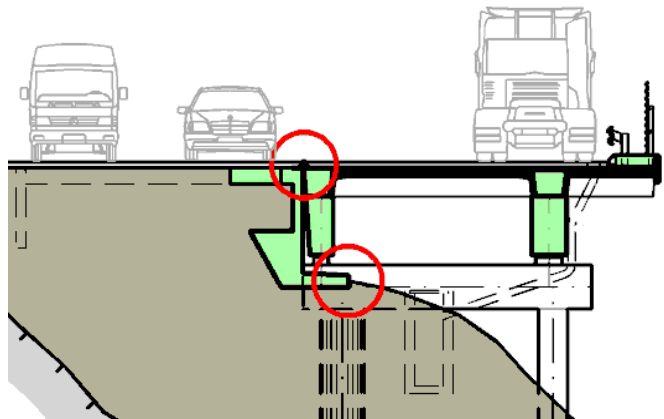
## Grundriss Winkelstützmauer - Einfeldträger

- Errichtet: 1973
- Gesamtlänge Tragwerk (ohne Widerlager): 880 m
- Fläche: rd. 6.700 m<sup>2</sup>
- Stahlbetonplattentragwerk
  - 11 Rahmentragwerke mit je 4 Feldern (Stützweiten 20,15/19,85/19,85/20,15)
  - Ortbetonlängsträger mit quergespannten Fertigteilkassetten mit Ortbetonverguss, schwimmende Lagerung (kein Festhaltepunkt, keine Quer- bzw. Längsführung)
- Stützmauer
  - unter dem Tragwerk und stützt den Erdkörper der Richtungsfahrbahn Wien
- Längsfuge
  - trennt Stützmauer und Tragwerk und ist Hauptursache für das vorliegende Schadensbild

# Schadensbild

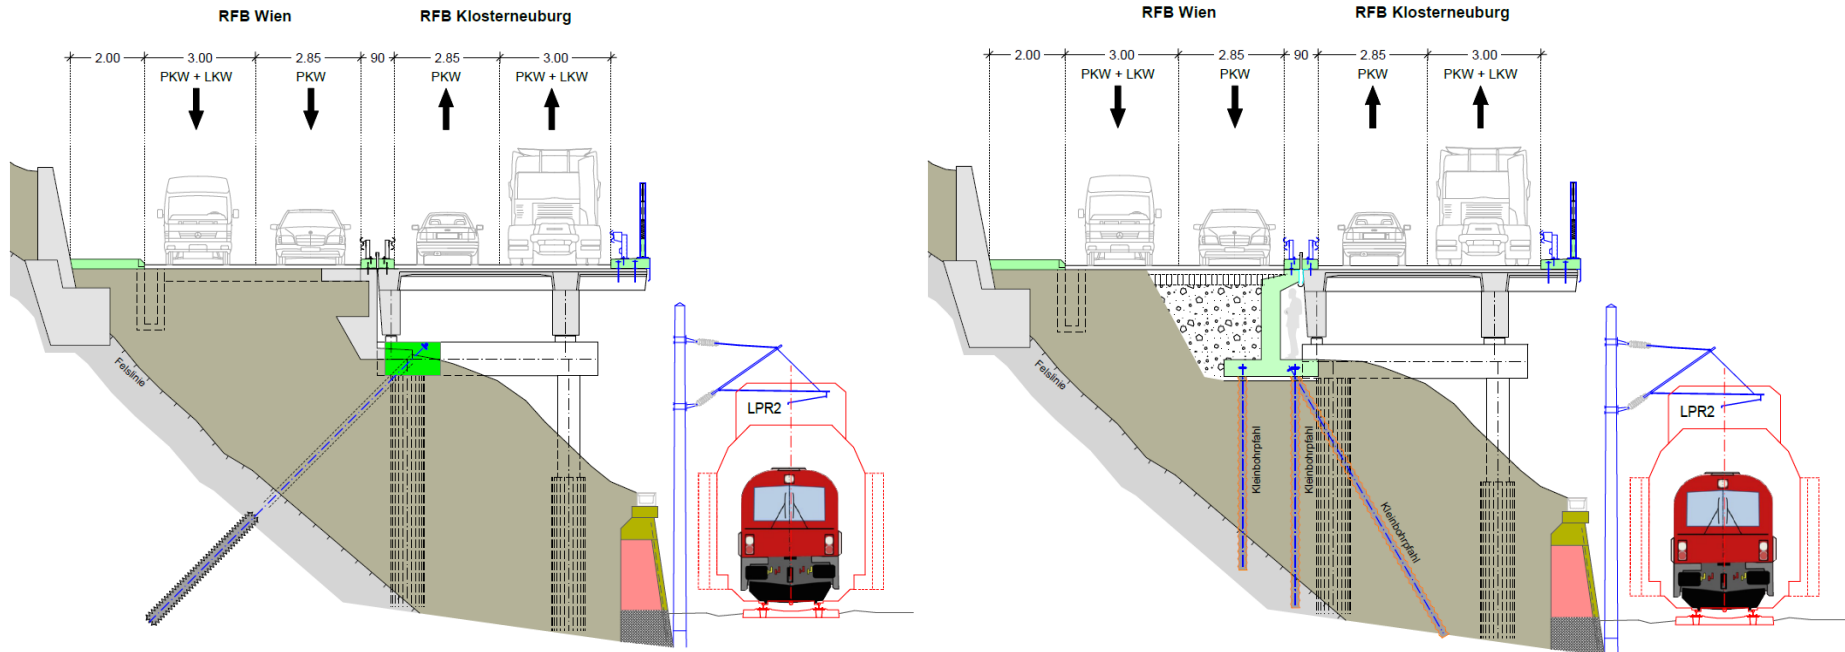
Varianten: umfassende Instandsetzung (25 Jahre)

Ertüchtigung auf aktuellen „Stand der Technik“ / Querkraftführung,

Bauwerksinstandsetzung in Hinblick auf den Erhalt einer hohen Restlebensdauer

- Abtrag/Neubau Ausrüstung Belag, Abdichtung, Entwässerung
- Ertüchtigung Unterbau (Freispeilanker)
- Betonsanierung Über-, Unterbau
- Böschungssicherung

- Abtrag/Neubau Ausrüstung Belag, Abdichtung, Entwässerung
- Abbruch/Neubau Winkelstützmauer
- Ertüchtigung Unterbau (Kleinbohrpfähle)
- Betonsanierung Über-, Unterbau
- Böschungssicherung

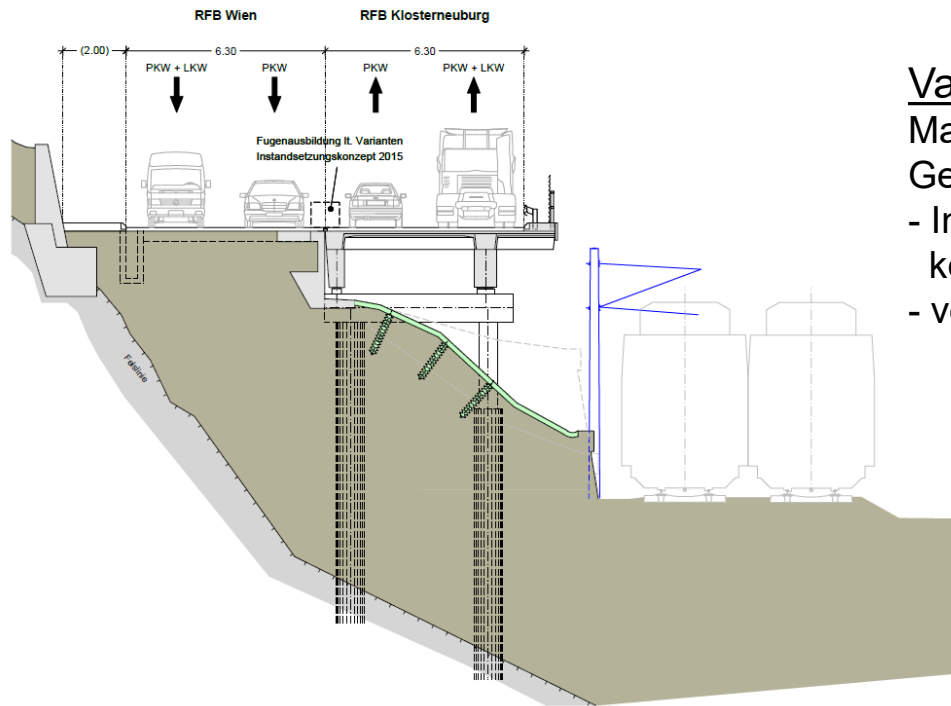
Instandsetzung ohne Veränderung des statischen Systems (15 Jahre)

Bauwerksinstandsetzung in Hinblick auf den Erhalt einer begrenzten Nutzungsdauer mit Ausfallsrisiko

- Abtrag/Neubau Ausrüstung Belag, Abdichtung, Entwässerung
- Betonsanierung Über- und Unterbau (kathodischer Korrosionsschutz, elektrochemischer Chloridentzug)
- Böschungssicherung

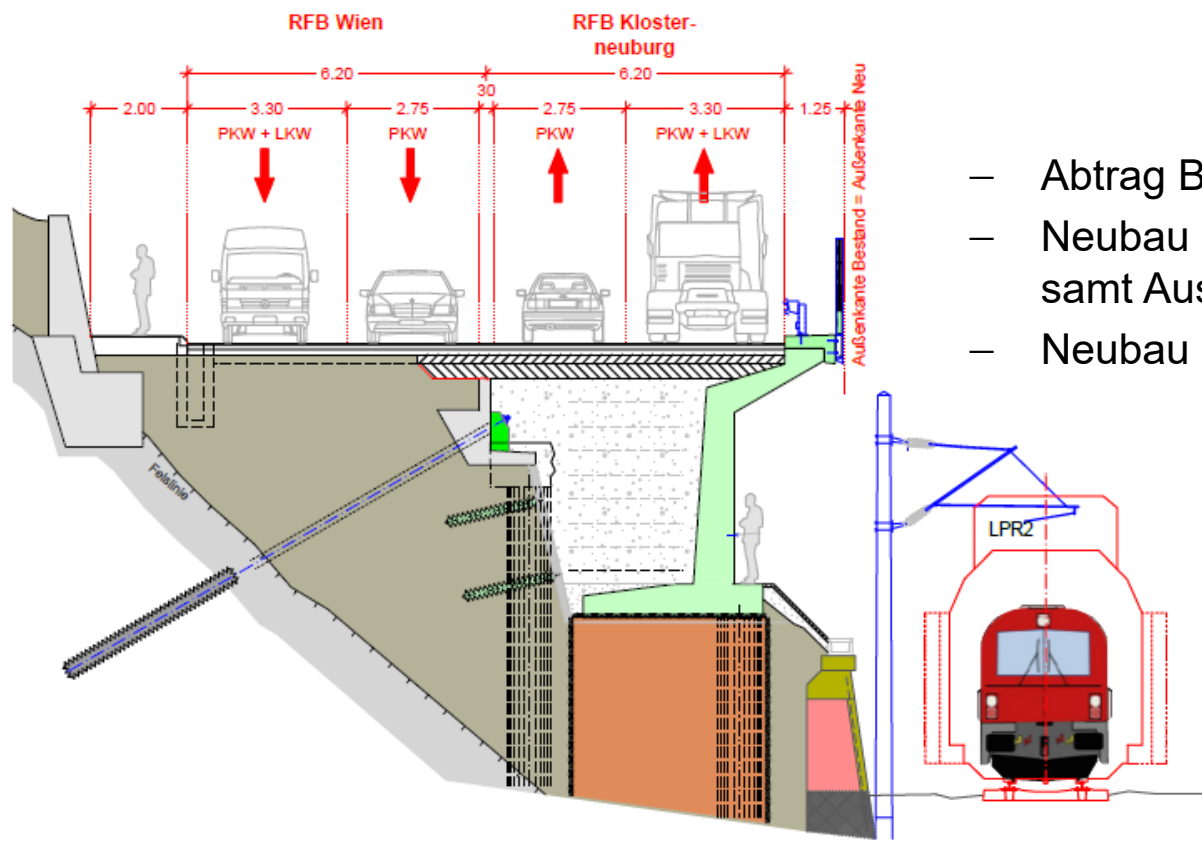
Neubau Stützmauer mit Hinterfüllung des Dammkörpers  
Aufgrund technisch und wirtschaftlicher Überlegungen sowie  
Lebenszykluskostenüberlegungen für die weitere Bearbeitung empfohlen

- Abtrag Bestandsobjekt
- Neubau einer tieffundierten Stützmauer samt Ausrüstung
- Neubau Fahrbahn auf Hinterfüllung
