A23 SÜDOSTTANGENTE WIEN

GENERAL- ERNEUERUNG HOCHSTRASSE ST. MARX

Ing. Thomas Kozakow
ASFINAG Bau Management GmbH

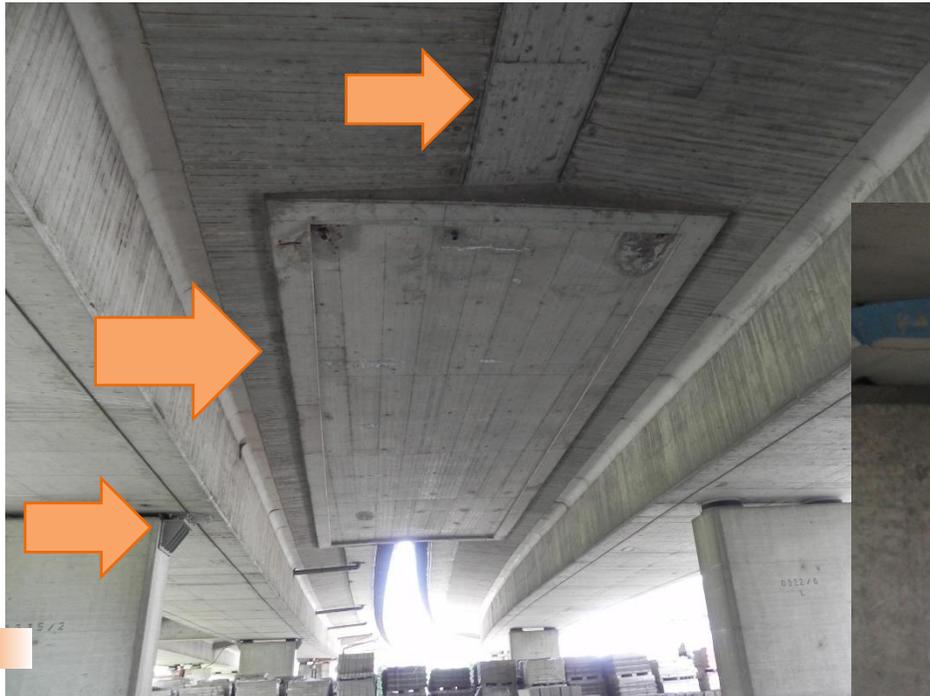
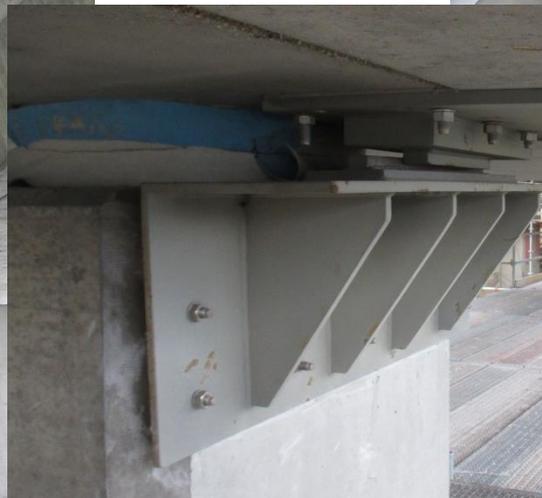
BESTAND – UM- UND ZUBAUTEN

- 📍 Verbreiterung einer Richtungsfahrbahn mit einem Verbundtragwerk (Stahlhohlkasten)
- 📍 Zahlreiche Umbau- und Adaptierungsmaßnahmen an Tragwerken und FÜK ohne vorliegende Dokumentation (weder Plan noch Statik)

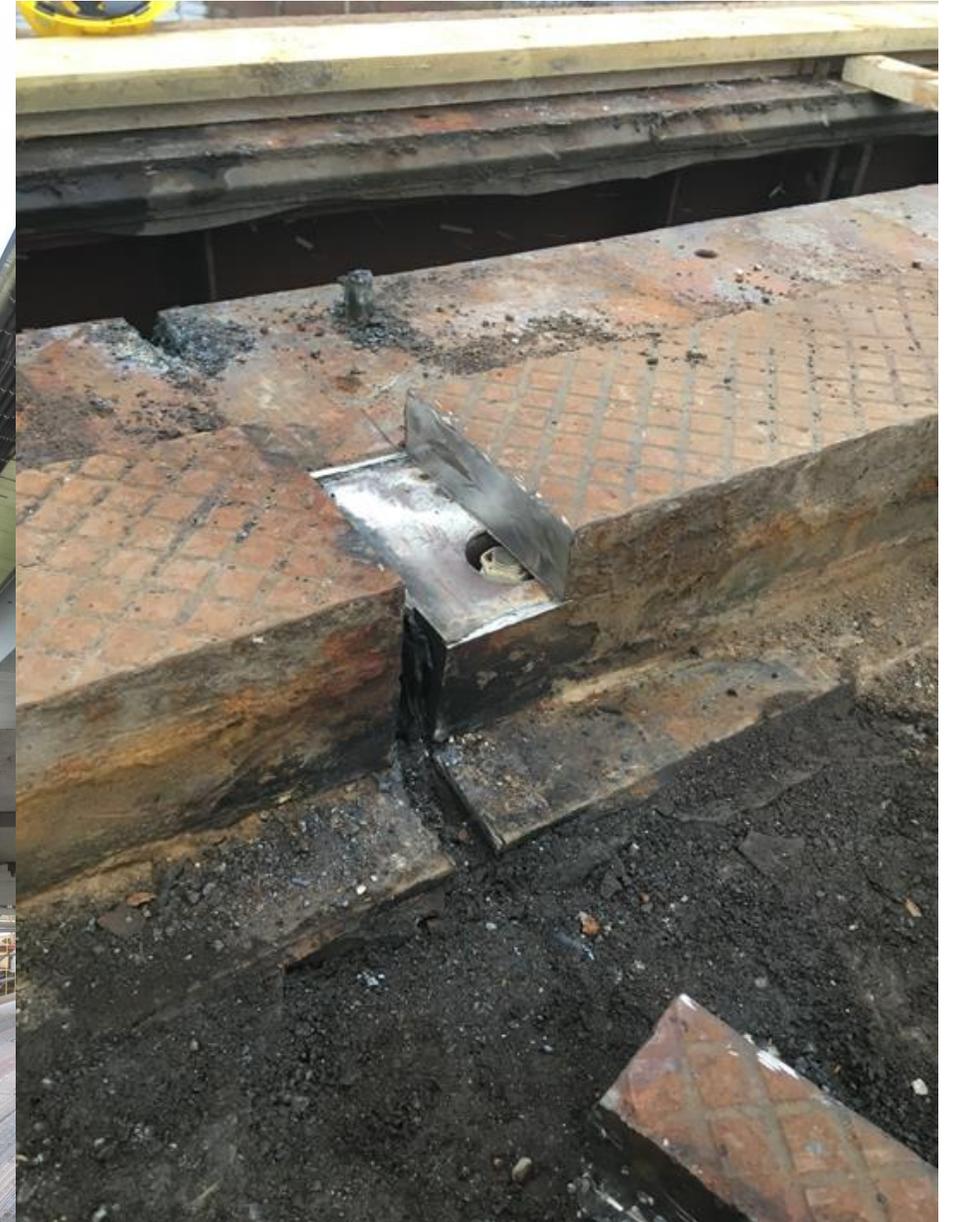
SCHADENSBIKD 1

- 📍 Schädigungen durch Salzwasser von Endquerträgern, Kragplatten und in den Bereichen der Tragwerksdurchdringungen
- 📍 Schadhafte Betonsanierungen aus den letzten Jahrzehnten
- 📍 Durch innenliegende Entwässerungsleitungen Chloridschäden an den Böden der Hohlkästen.
- 📍 Nachträgliche Einbauten

- 📍 Abtrag der Kragarme – teilweise mittels HDW - sowie von Teilen der Endquerträger und Neuherstellung in verstärkter Ausführung (Einleitkräfte Rückhaltesystem)
- 📍 Erneuerung von Belag und Abdichtung

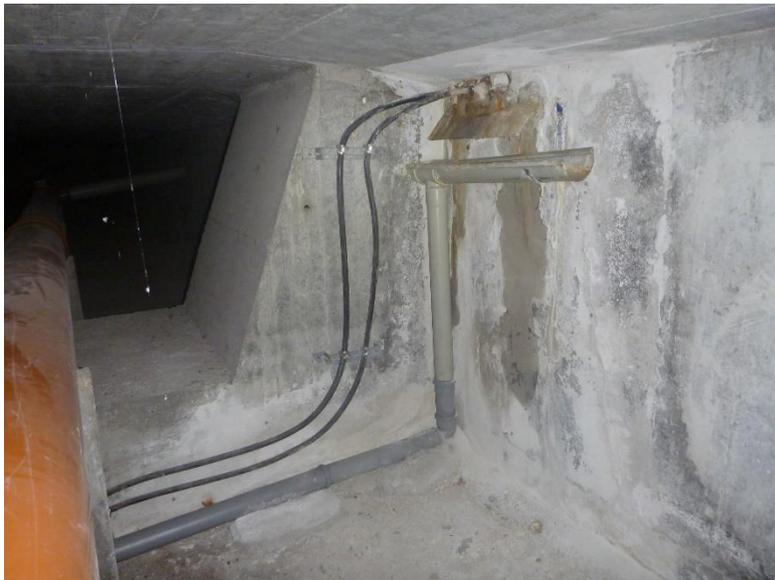
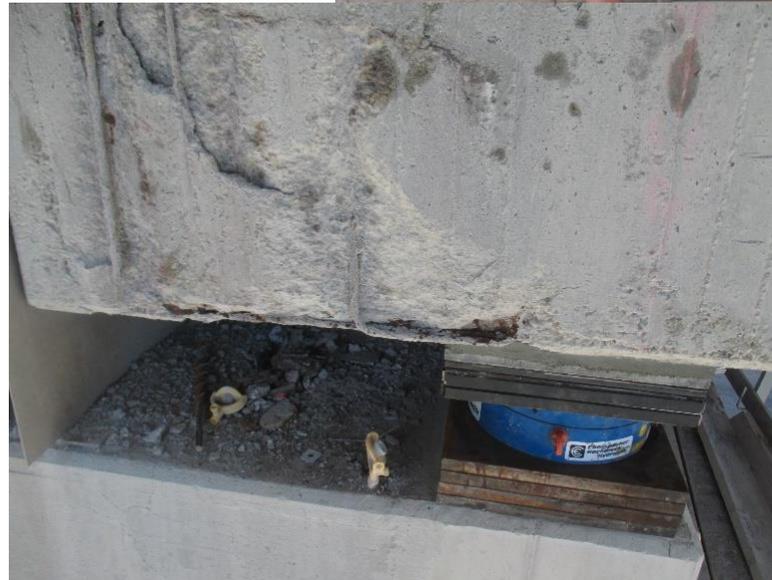
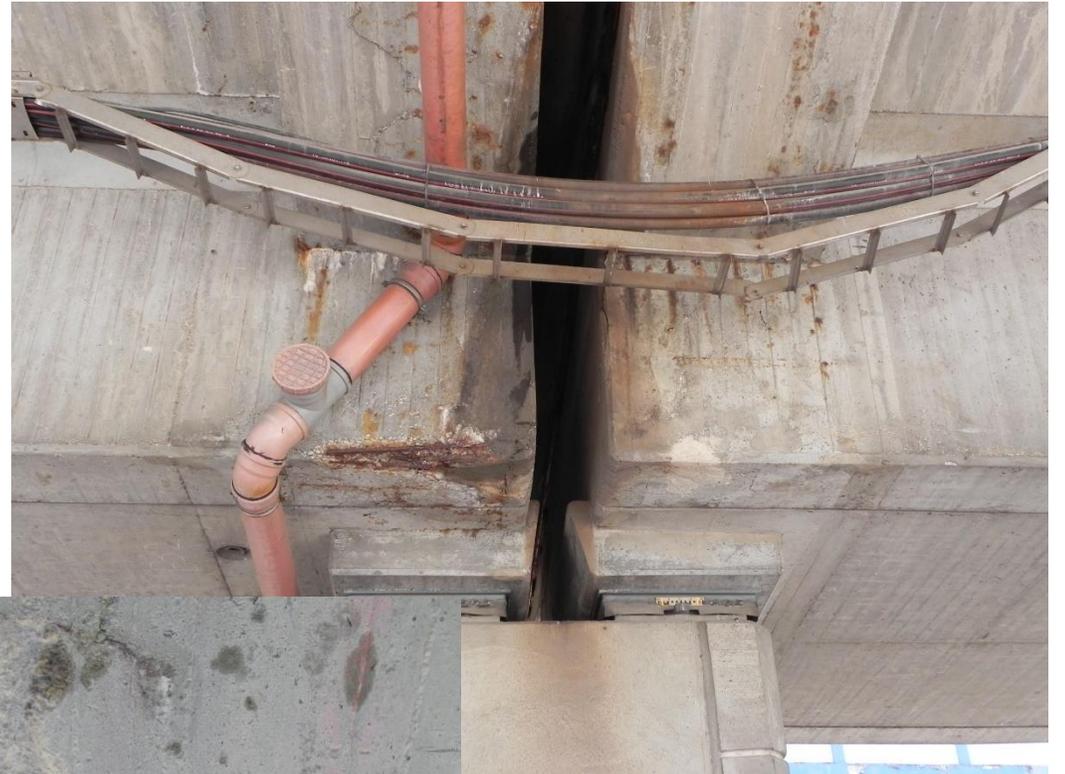
SCHADENSBIKD 2

- 📍 Teilweise Beschädigte Fahrbahnübergänge (Schneeräumung) bzw. Überschreitung der Lebensdauer
- 📍 Schädigungen von Widerlagern durch Salzwasser

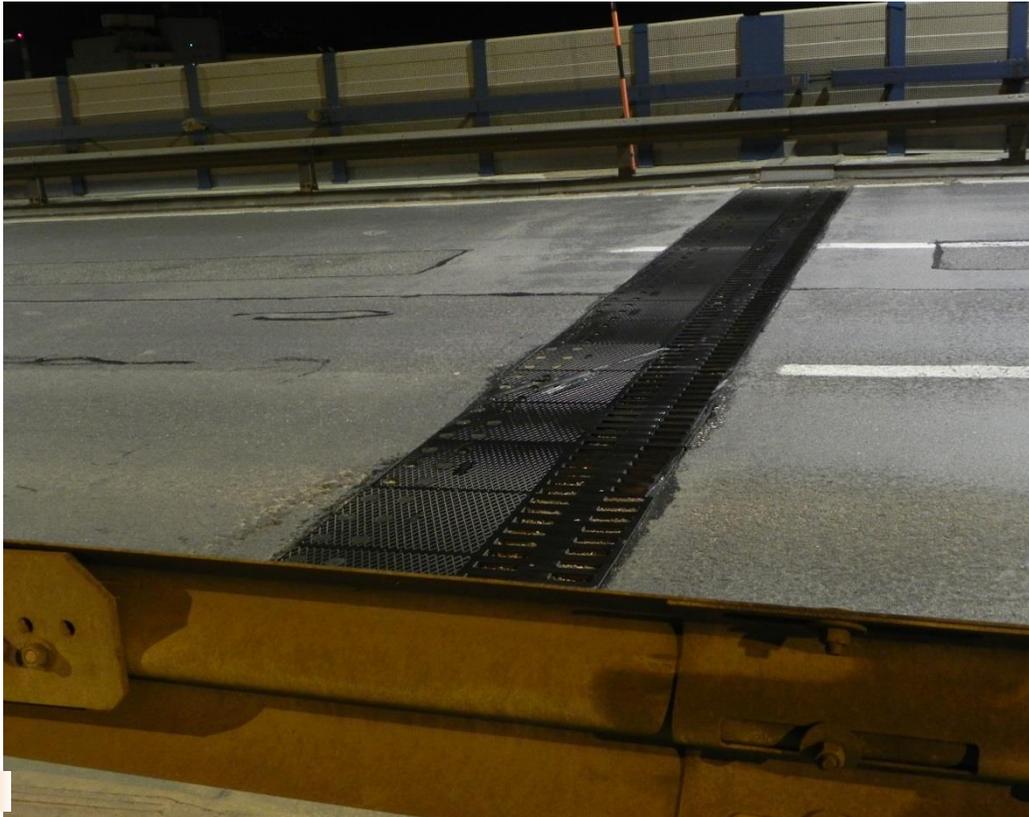
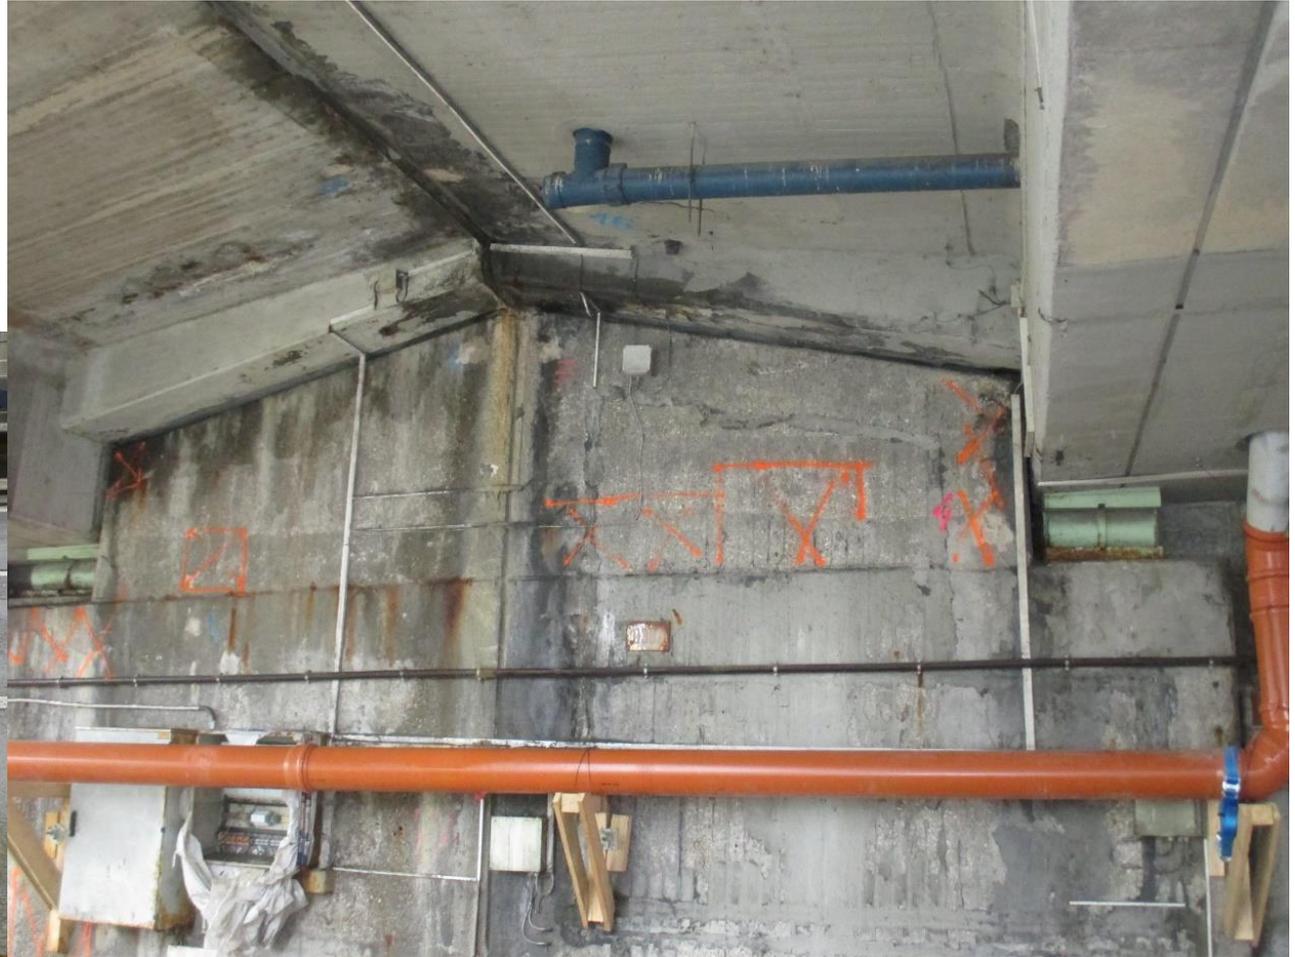
SCHADENSBIKD 3

- 📍 Korrosionsschäden an den Stahlhohlkästen und den Entwässerungsleitungen sowie an den Stahlleitwänden.
