BRÜCKENPRÜFUNGEN IM INTERNATIONALEN VERGLEICH

ZUSAMMENFASSUNG UND
VERGLEICH DER METHODEN
ANHAND 8 LÄNDER

ASFINAG

Brückentagung 2023

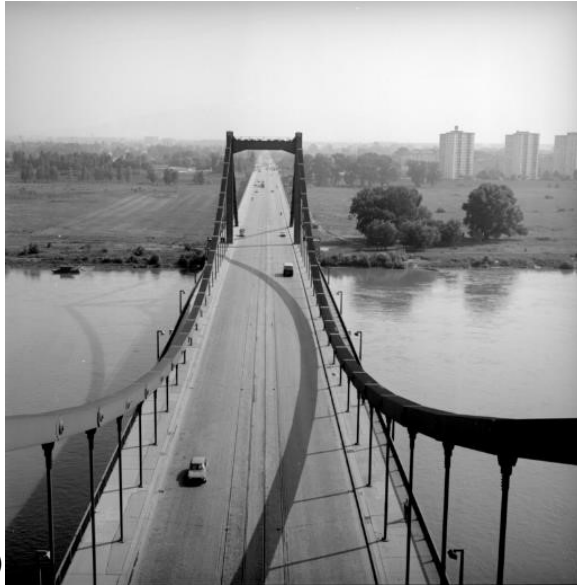
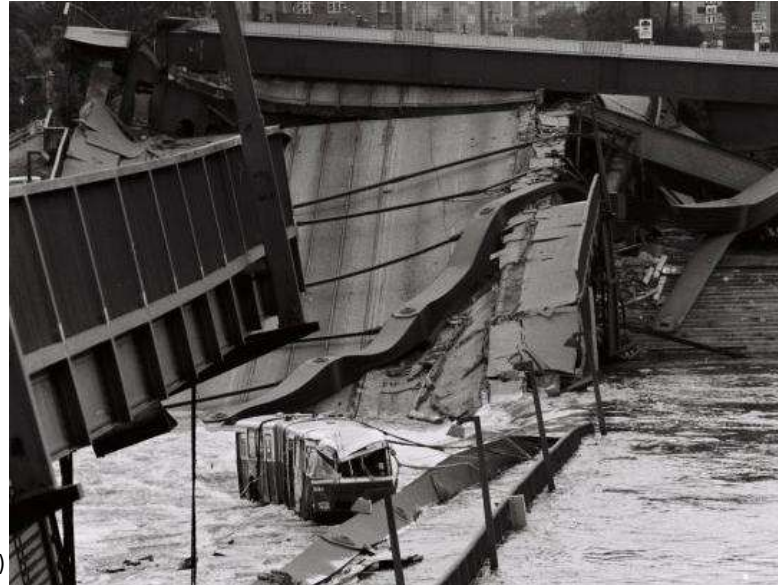
1976 EINSTURZ WIENER REICHSBRÜCKE

Zweite Wiener Reichsbrücke – 1934-1937 errichtet - selbstverankerte Kettenbrücke
Eingestürzt am 1.8.1976 zufolge dessen das ein Brückenpfeiler nachgab
Zum Einsturz führten laut Untersuchungskommission Konstruktionsfehler, Baumängel
sowie resultierenden Zeitschäden. Dies führte zur Einführung der Richtlinie für die
Überwachung und Prüfung von Straßenbrücken

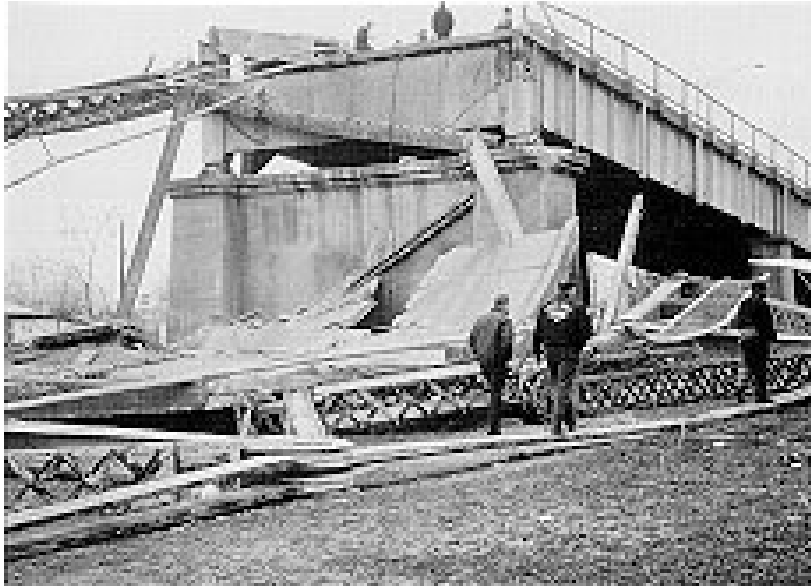
1967 EINSTURZ SILVER BRIDGE

US-35 über den Ohio River zwischen Point Pleasant, WV, und Gallipolis, OH. Stahlösen-Hängebrücke mit einer Gesamtlänge von 681 m (2.235 Fuß).

Am 15. Dezember 1967 stürzte die Brücke aufgrund eines Bruchs ein und forderte 46 Todesopfer.

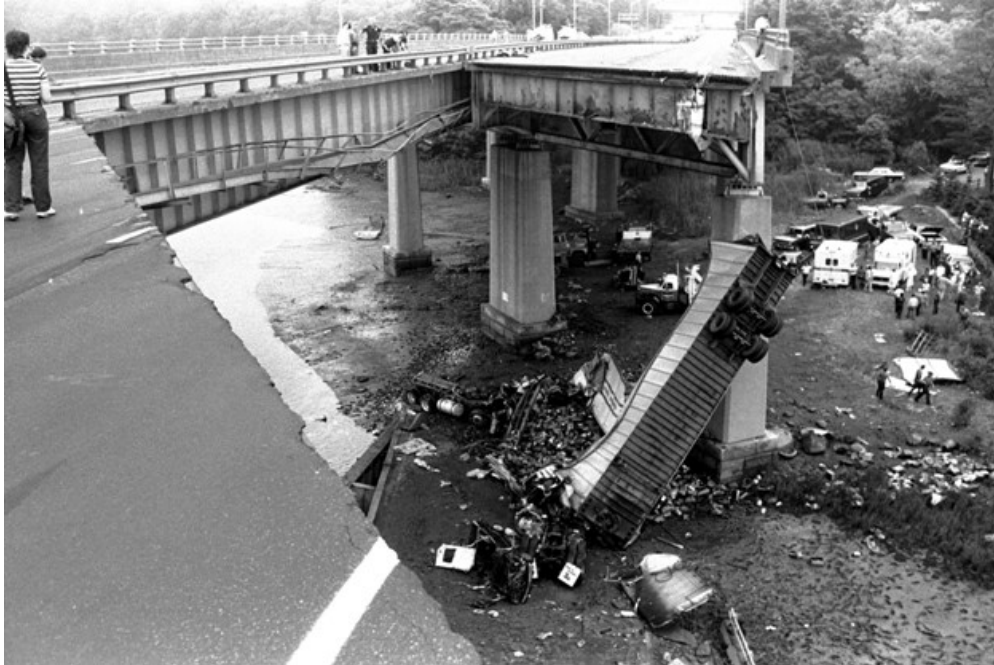
1983 EINSTURZ MIANUS BRIDGE

I-95 über den Mianus River in Greenwich, CT. 197 m (645 Fuß) lange Stahlbrücke mit 2 Trägern. Eine Spannweite stürzte am 29. Juni 1983 aufgrund eines Bruchs ein, was 3 Todesopfer forderte. Dies führte dazu, dass strengere Inspektionsanforderungen für Brücken mit begrenzter Redundanz in das NBIS aufgenommen wurden.

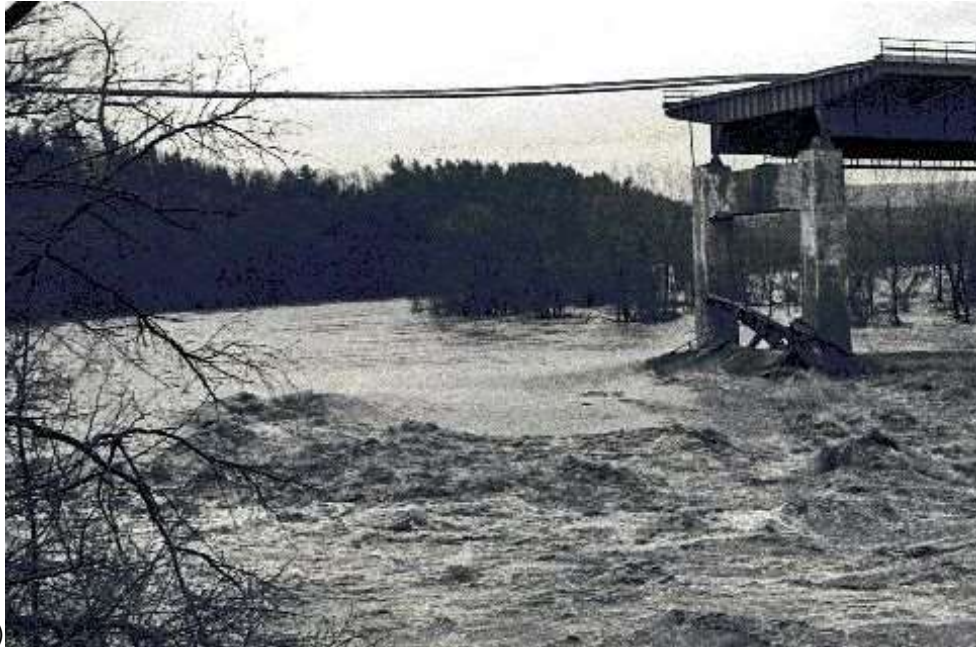
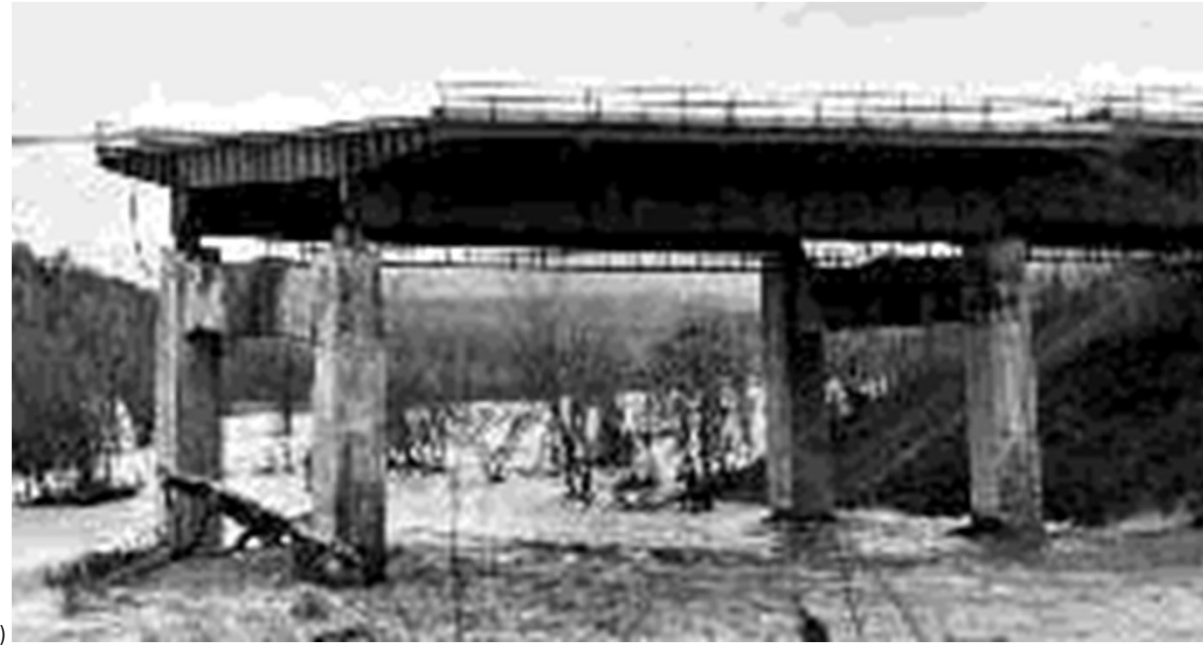
1987 EINSTURZ SCHOHARIE CREEK BRIDGE

I-90 über den Schoharie Creek bei Ft. Hunter, NY.

160 m lange 5-Feld-2-Träger-Brücke. 2 Spannweiten stürzten am 5. April 1987 aufgrund von Kolkbildung ein und forderten 10 Todesopfer.

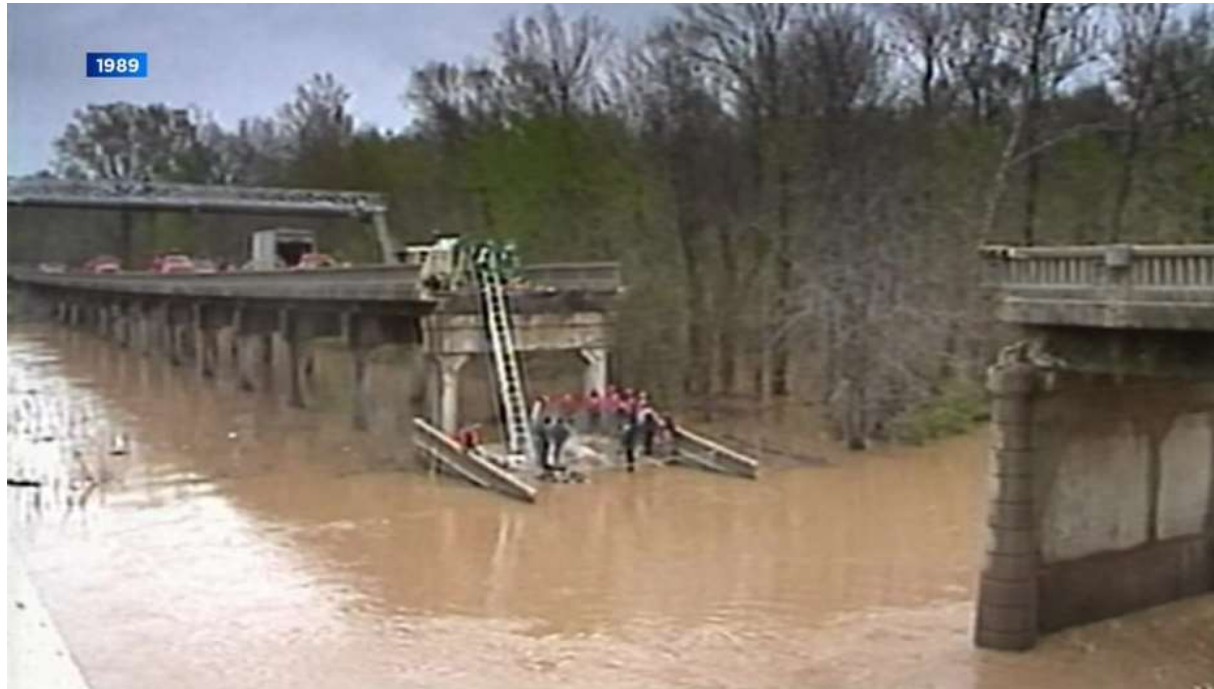
1989 EINSTURZ HATCHIE RIVER BRIDGE

US-51 über den Hatchie River bei Covington, TN. 1280 m lange Stahlbeton-T-Trägerbrücke.

Eine Spannweite stürzte am 1. April 1989 aufgrund von Kolkbildung ein und forderte 8 Todesopfer.

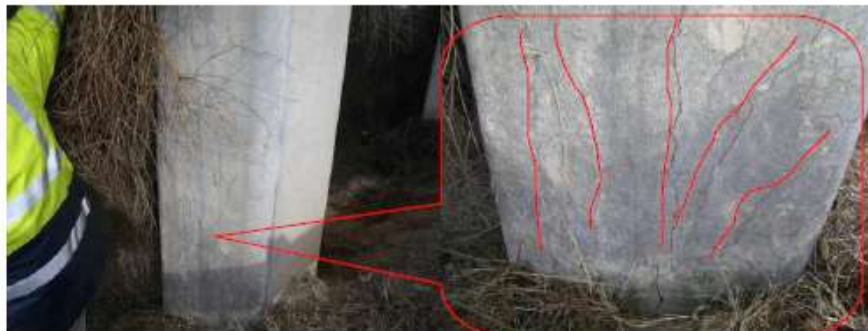
Fig. 5.9 1#Vertical cracks in the body of piers (1)

Fig. 5.10 13Vertical cracks in the body of piers (2)

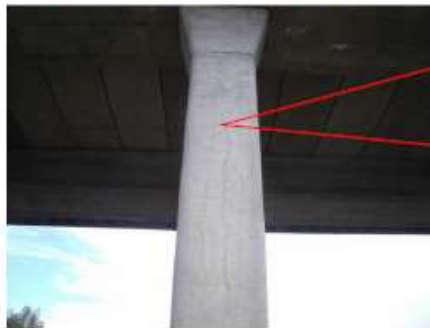
Fig. 5.11 2#the net cracks in the pier body of the bridge pier (1)

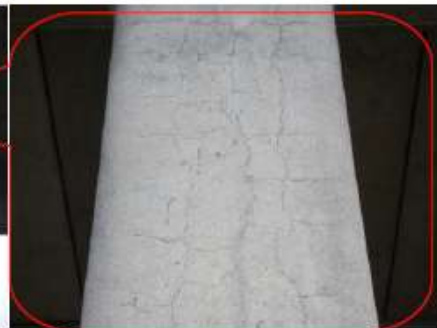
Fig. 5.12 2#reticulated cracks in the pier body of the pier (2)

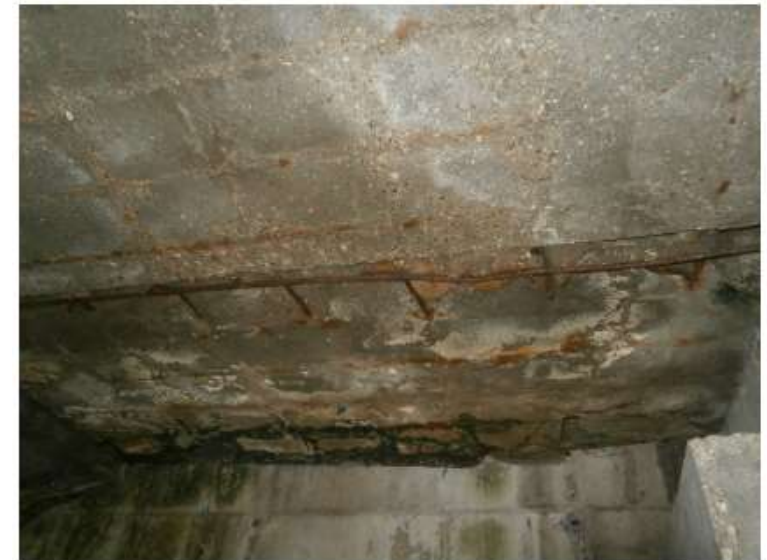
P1030064

[10] S=2, V=0, D=3 BSP-ID 002-06

Platte, Beton, Bereichsweise, Abplatzung mit freiliegender Bewehrung, Hinten am Bauwerk

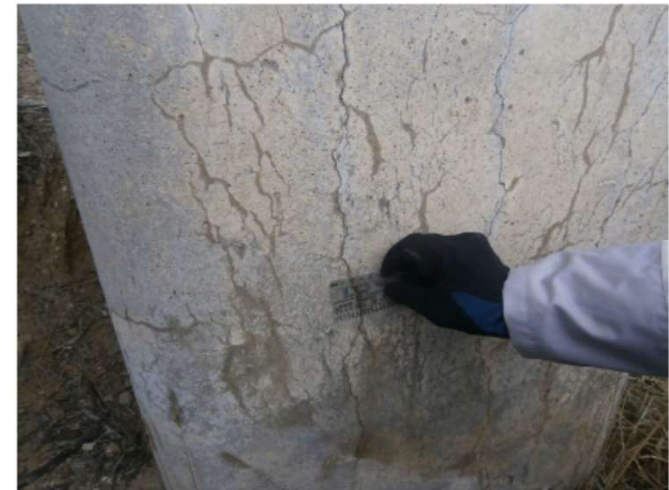
P1030120

[18] S=0, V=0, D=3 BSP-ID 025-06

Pfeiler / Stütze als Vollquerschnitt, Beton. Eine Stelle, Allgemeiner Riss, Breite 0,7 mm, 1-ter Pfeiler/Stütze, Vorne am Bauwerk, Links

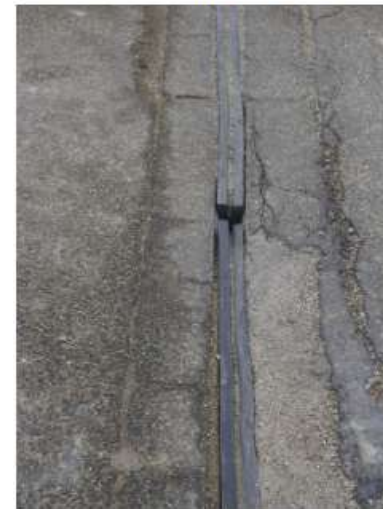
P1030037

[1] S=1, V=2, D=2 BSP-ID 226-17

Brücke, Konstruktion mit 1 Dichtprofil, Ein Stück, Schadhafte, Hinten am Bauwerk

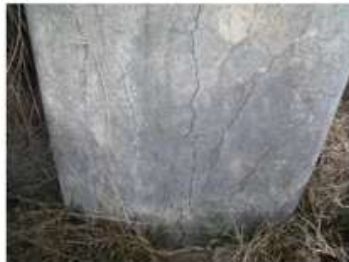
Bottom of the pier.

Damage/deterioration: cracks on piers with 2.5mm, apparently due to chemical reactions of concrete (e.g. alkali-silica reaction - ASR).
Deficient state of conservation (EC3).
Existence of anomalies that significantly reduce the durability and/or condition the behavior, or whose rapid evolution could affect safety.
Repair works are defined for execution in the medium term (2 to 6 years recommended).
If rapid evolution is expected that compromises the behaviour and the resistant capacity of the bridge, a technical evaluation should be specified.

cracks on piers with 2.5mm, apparently due to chemical reactions of concrete (e.g. alkali-silica reaction - ASR).

TECHNICAL/ECONOMIC EVALUATION, in order to repair the piers, based on previous structural material tests. The year of the beginning of repair works should be within 5 years.

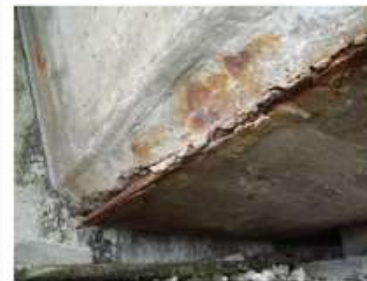
Deck near abutment.

cracks on beams with 0,2mm (pre-stressed concrete); CONCRETE spalling or concrete delamination (due to drainage system with inappropriate design).

The damage apparently is located near the abutment, the corrosion level is advanced (humidity in concrete). This is not good for a pre-stressed structure with steel strains.

TECHNICAL/ECONOMIC EVALUATION, in order to repair the structure, based on previous structural material tests. The year of the beginning of repair works should be within 5 years.
