# Monitoring Tullner Donaubrücke - Teil 2

## Probelastung (25.10.2009)

### Monitoringsystem

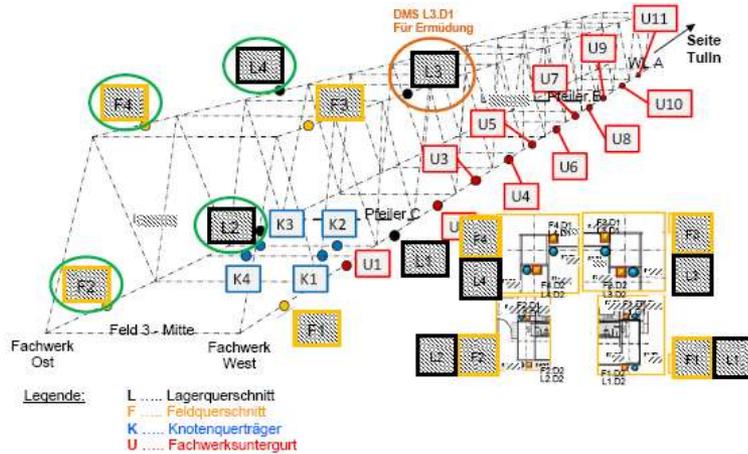
Abbildung 5.1: Messstellen L2, L4, F2 und F4 der Tullner Donaubrücke für Detailanalyse der Probebelastung und Sensor DMS L3.D1 für die Detailanalyse Ermüdung

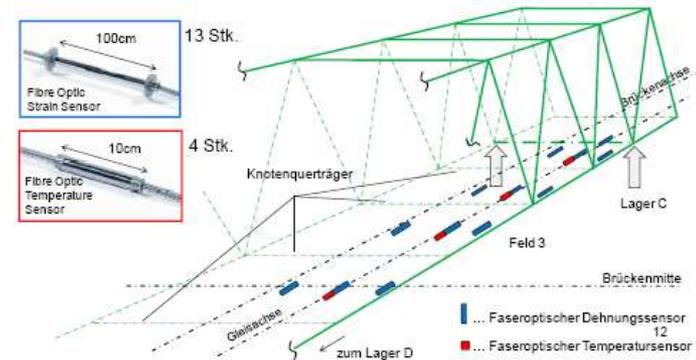
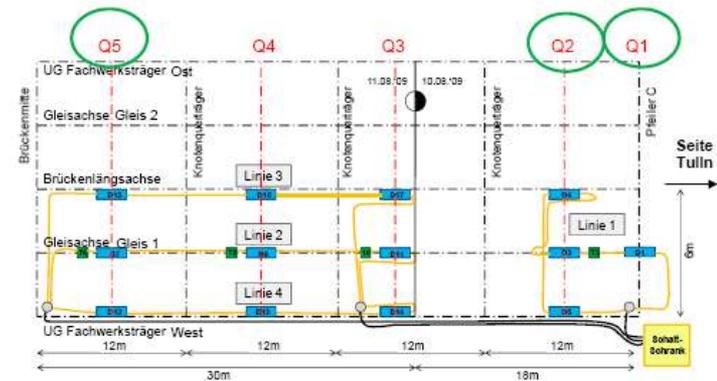
**Legende:**  
 D ..... Faseroptischer Dehnungssensor  
 T ..... Faseroptischer Temperatursensor  
 Q ..... Messquerschnitt faseroptische Sensoren in Betonplatte

Faseroptische Sensoren in der Betonplatte im Feld 3

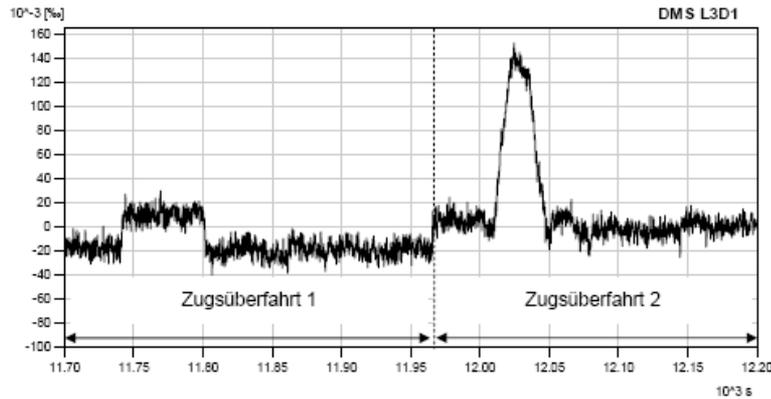
Abbildung 7.1: Dehnungs-Zeit-Diagramm: Beispiel zweier Zugsüberfahrten mit Triggerung

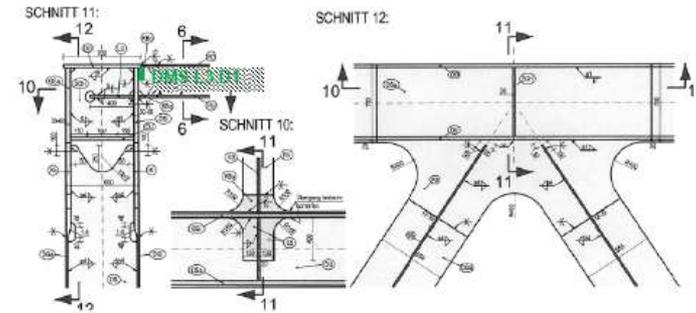
Abbildung 7.2: Regeldetail Obergurtnoten der Tullner Donaubrücke und DMS L3.D1
