Klösterle – Lech, Flexengalerie Instandsetzung und Sicherung Hölltobel, Neubau

Dipl Ing Armin Wachter

Brückentagung 2011

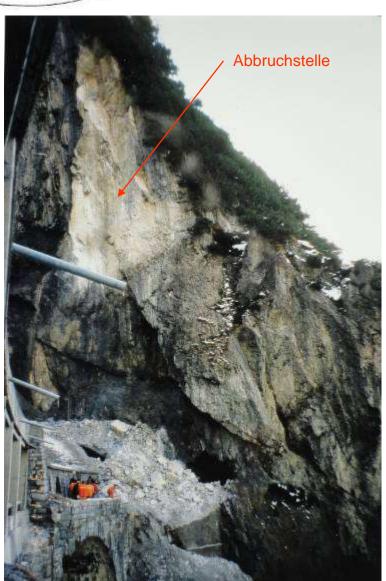
Felssturz am 24.11.1997

- 800 m³ Felsgestein
- 9,0 m Galeriedach zerstört
- 05.12.1997 einspurig wieder befahrbar
- Keine Personen verletzt

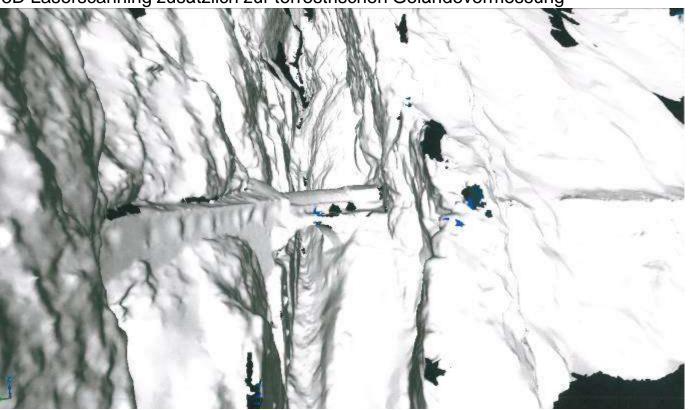
Geländeaufnahme:

3D Laserscanning zusätzlich zur terrestrischen Geländevermessung

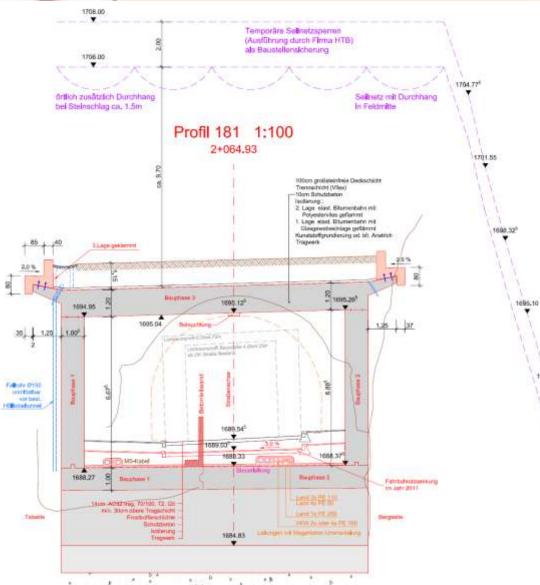
Kastenquerschnitt:

einfache Konstruktion

möglichst geringer Schalungsaufwand

Verzicht auf architektonische Gestaltung

Abmessungen:

Gesamtbreite: 13,45 m

Gesamtlänge: 21,80 m talseitig, 15,20 m bergseitig

Stärke der Fahrbahnplatte: 1,00 m
Stärke der Galeriewände: 1,00 m

• Stärke der Galeriedecke: 1,20 m

Dämpfungsschichte: 1,00 m

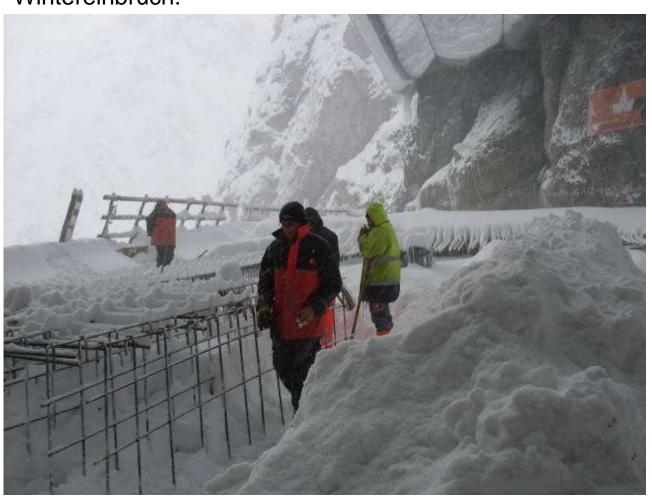
Wintereinbruch:

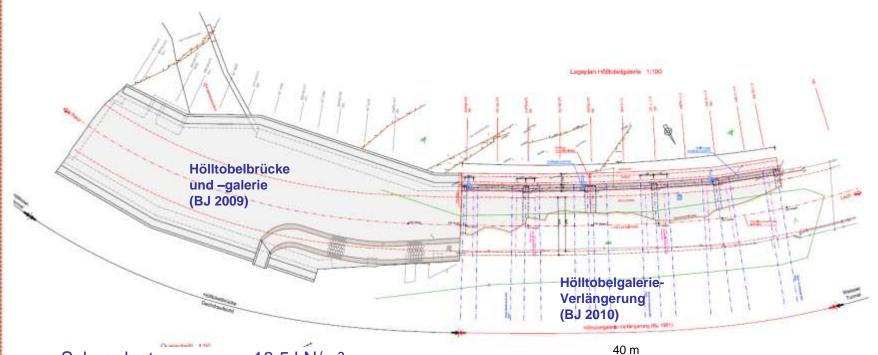
Lageplan:

Schneelast:

18,5 kN/m²

Lawinenlast:

vertikal:

25,0 kN/m²

tangential:

1,5 kN/m²
