# Instandsetzung mit Aufbeton

## **B311 MAUTHBRÜCKE 2010**

Projektleitung Dipl. HTL Ing. Walter Obersamer (Peter FUCHS)

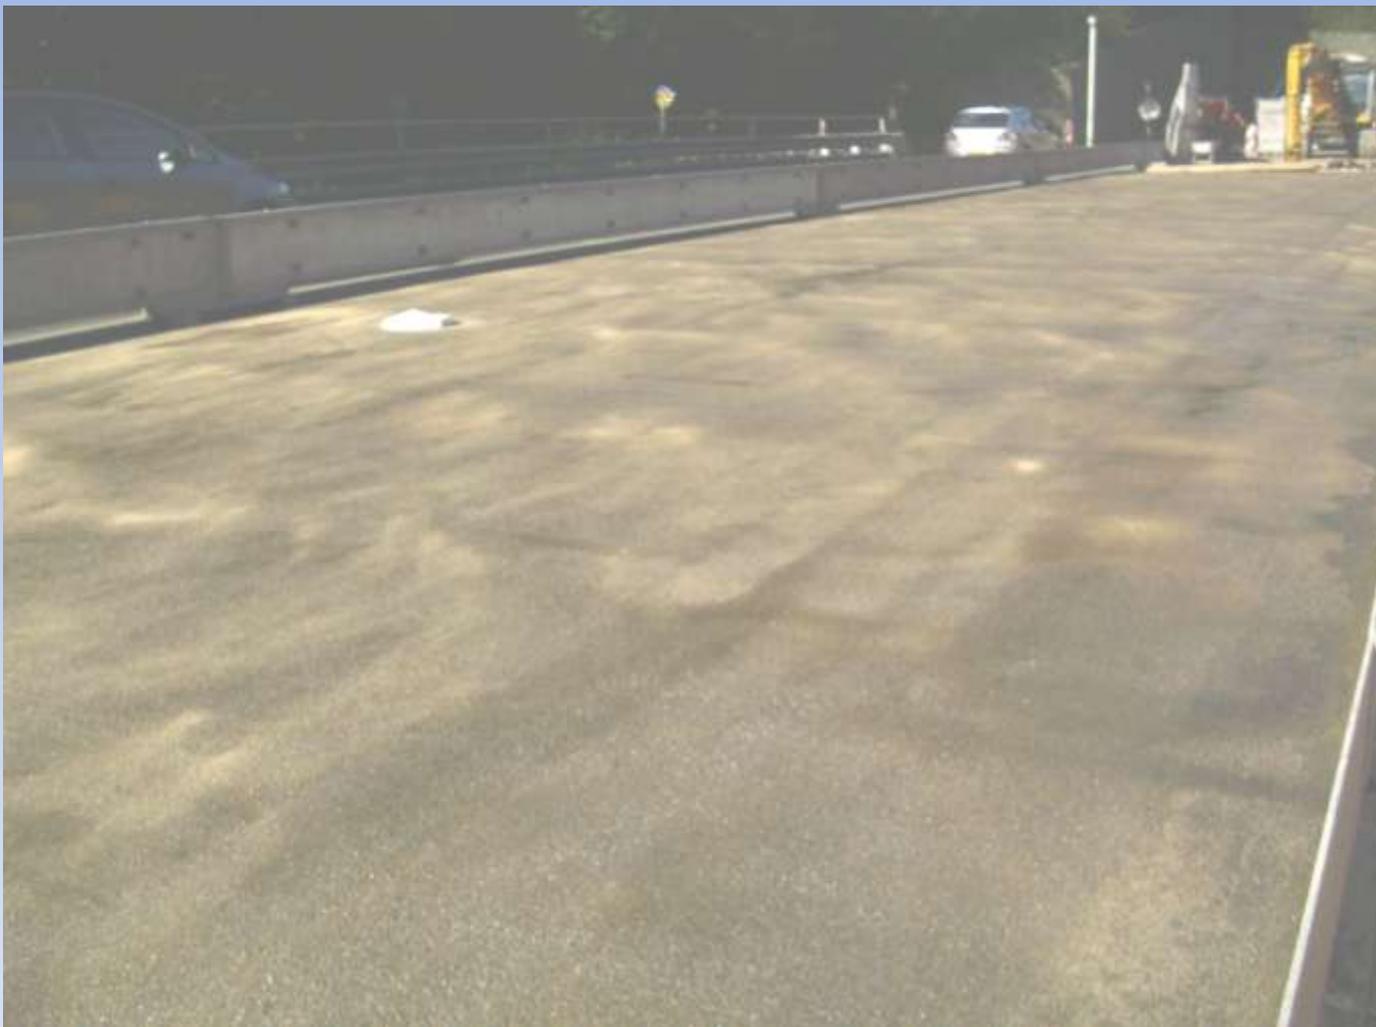
# Oberflächenbehandlung nach Asphaltabtrag

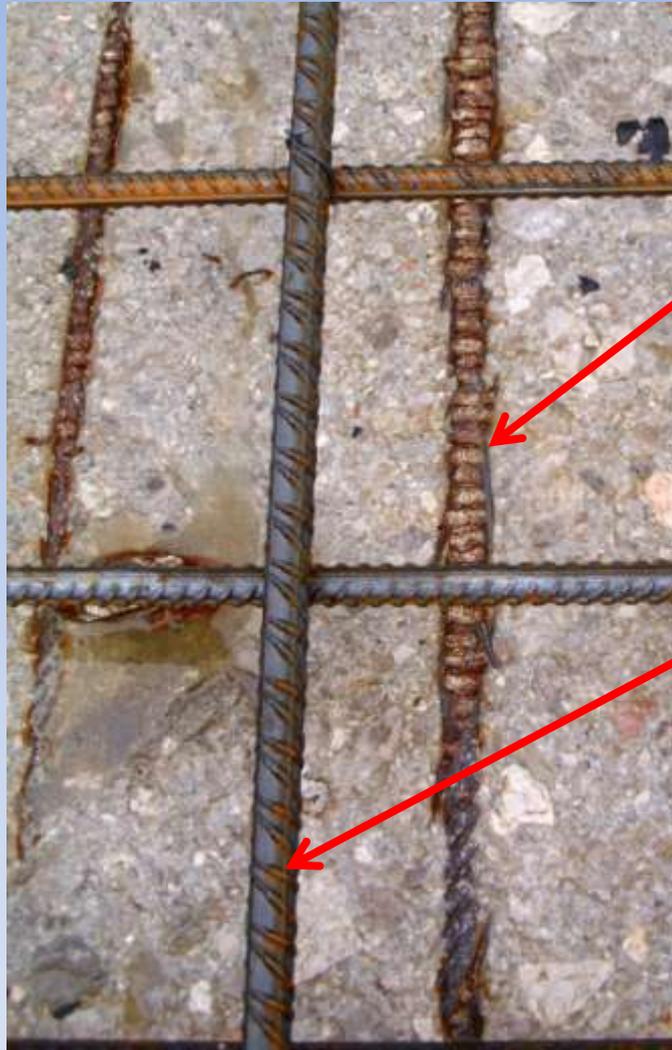
beschädigte alte  
Tragwerksbewehrung

Bewehrung Aufbeton

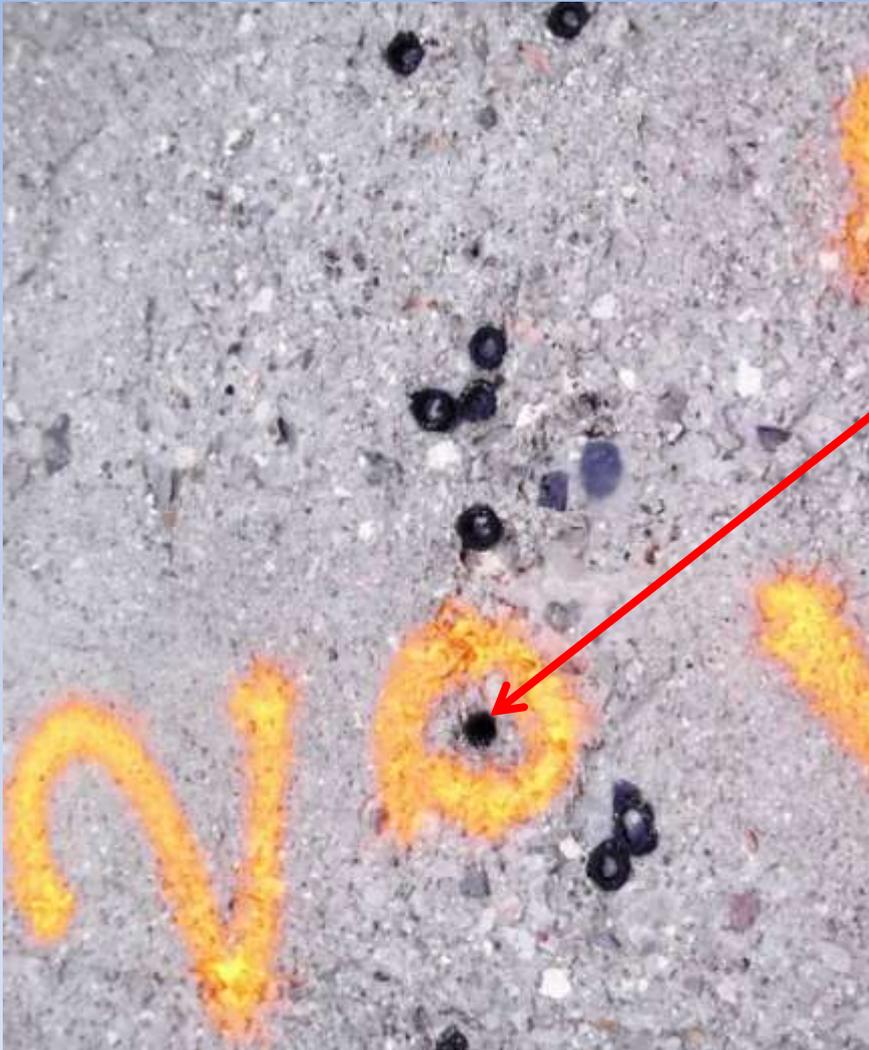
nicht verfüllte  
Entlüftungsschläuche

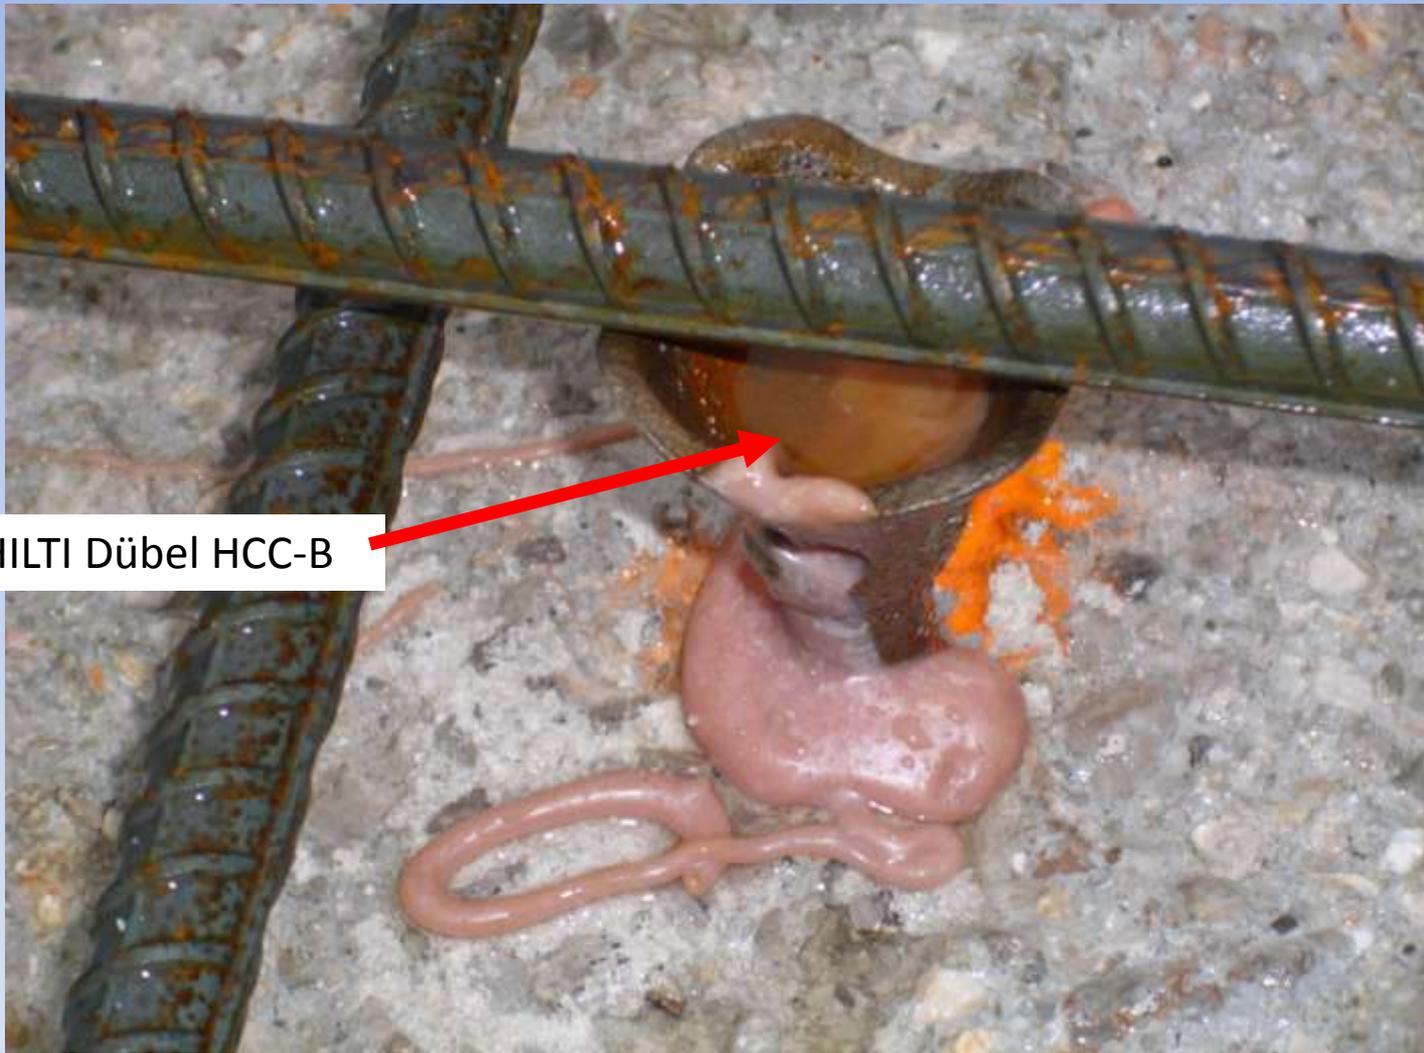
HILTI Dübel HCC-B

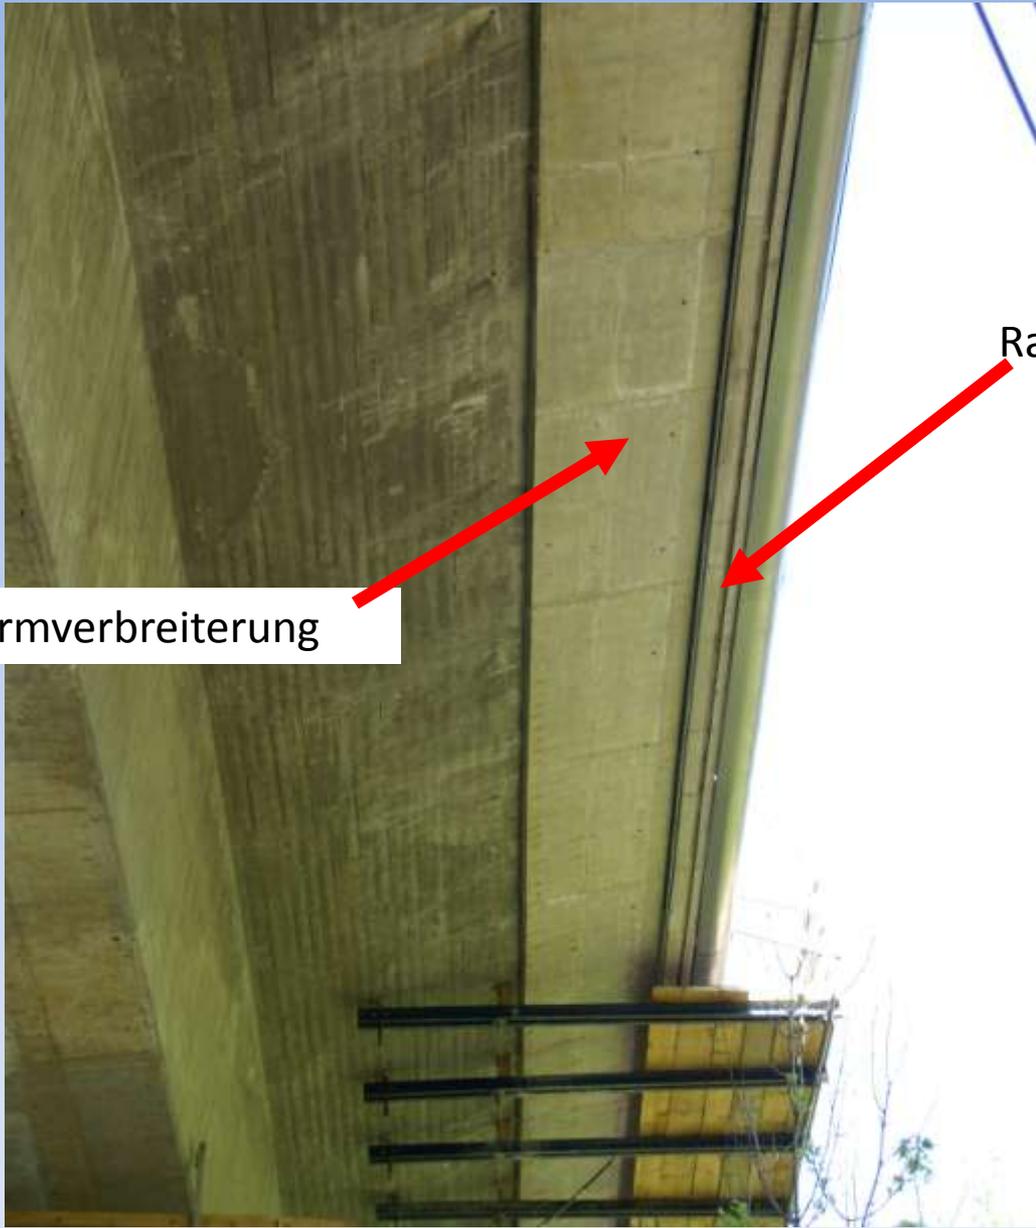
Kragarmverbreiterung

Randbalken NEU

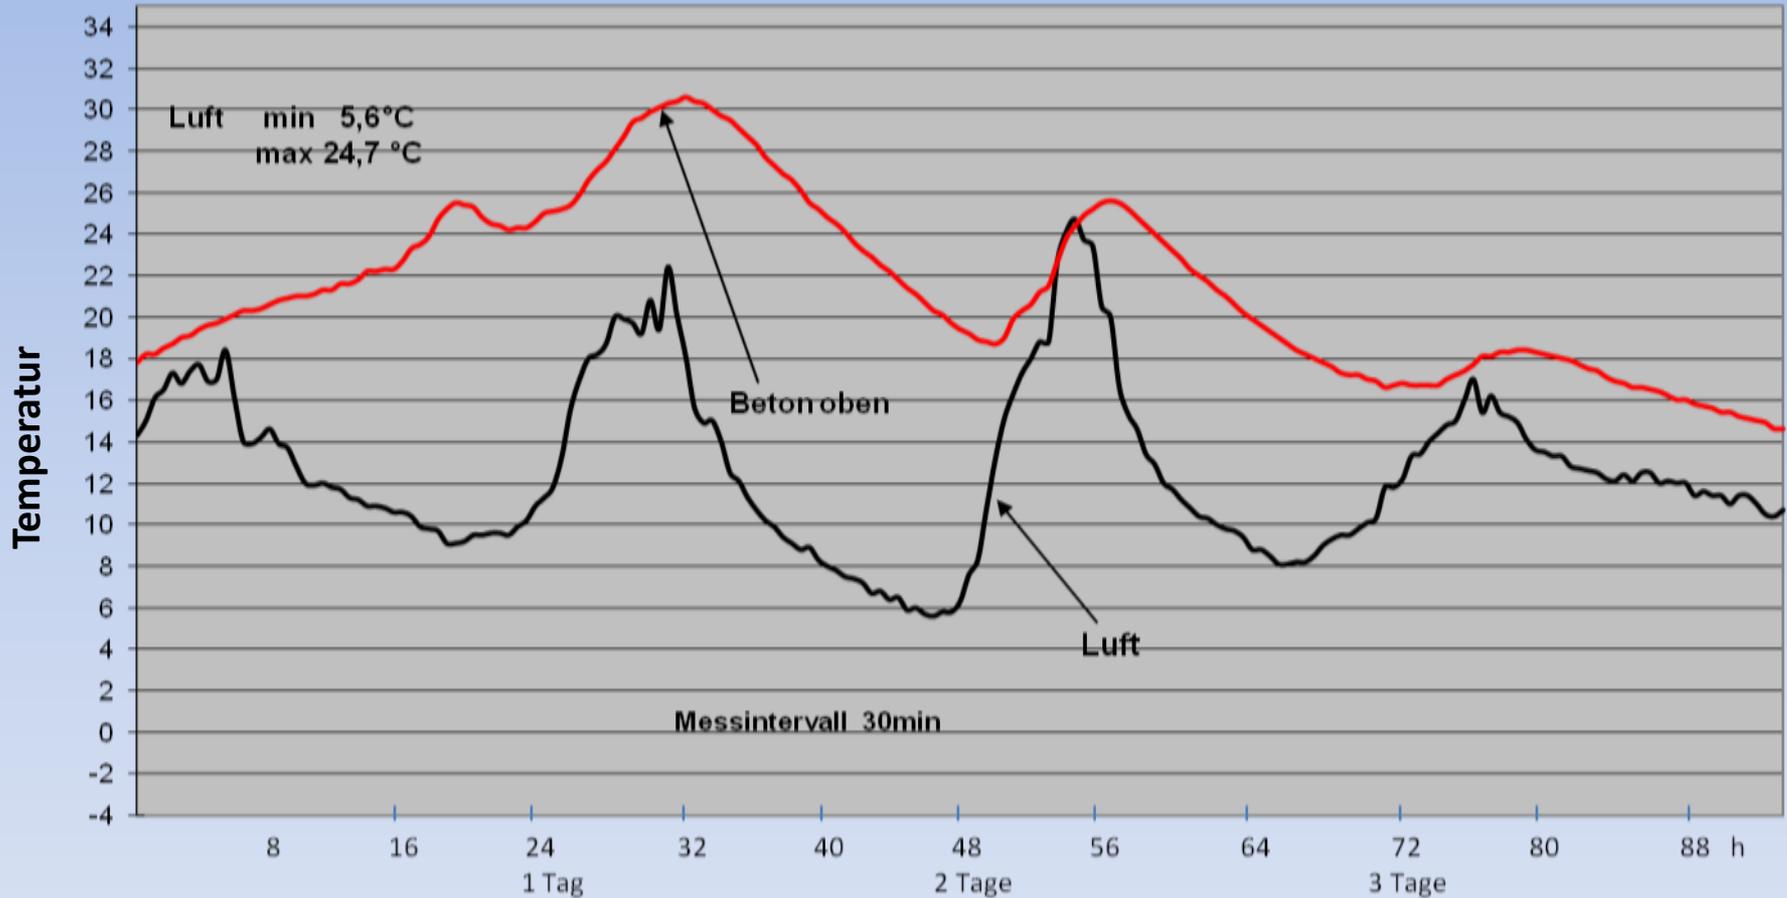
# Temperaturentwicklung Aufbeton

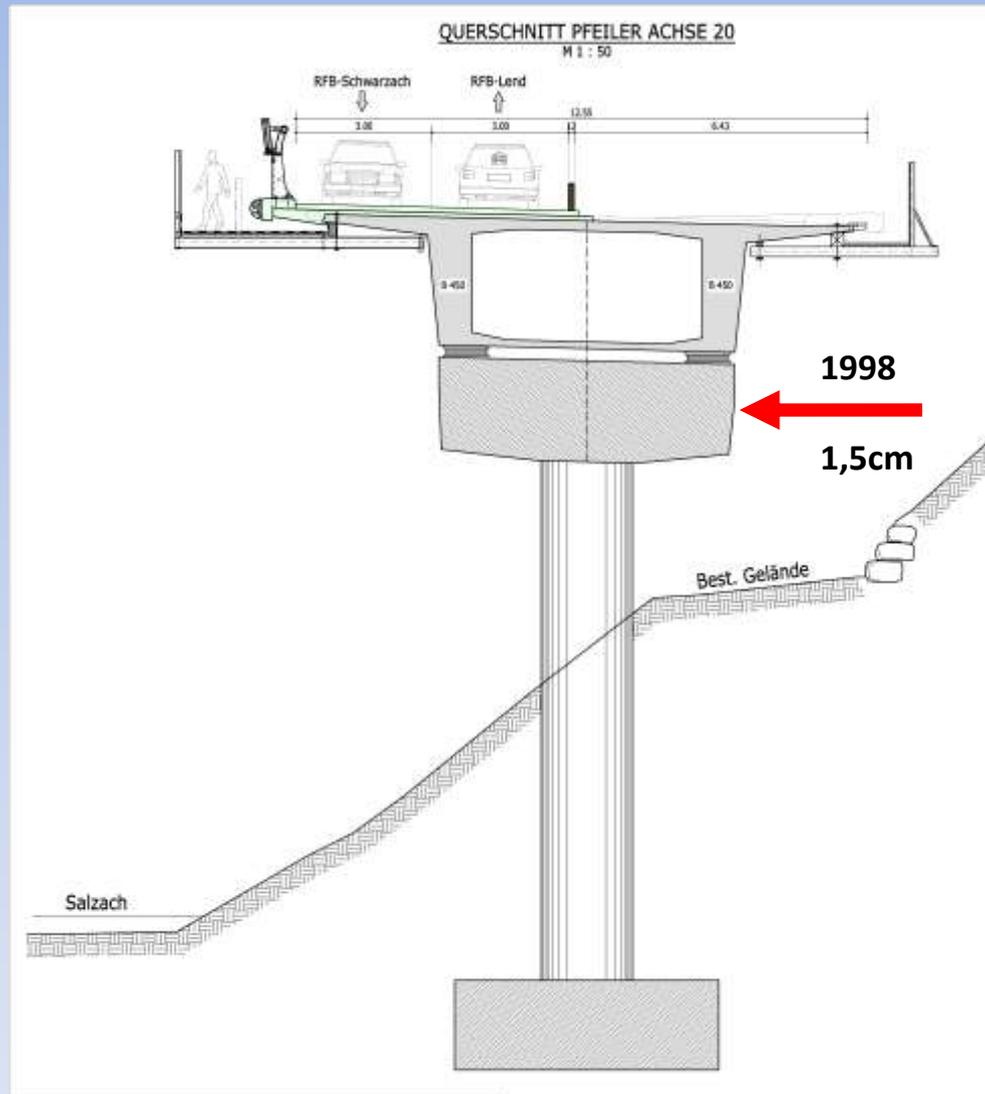
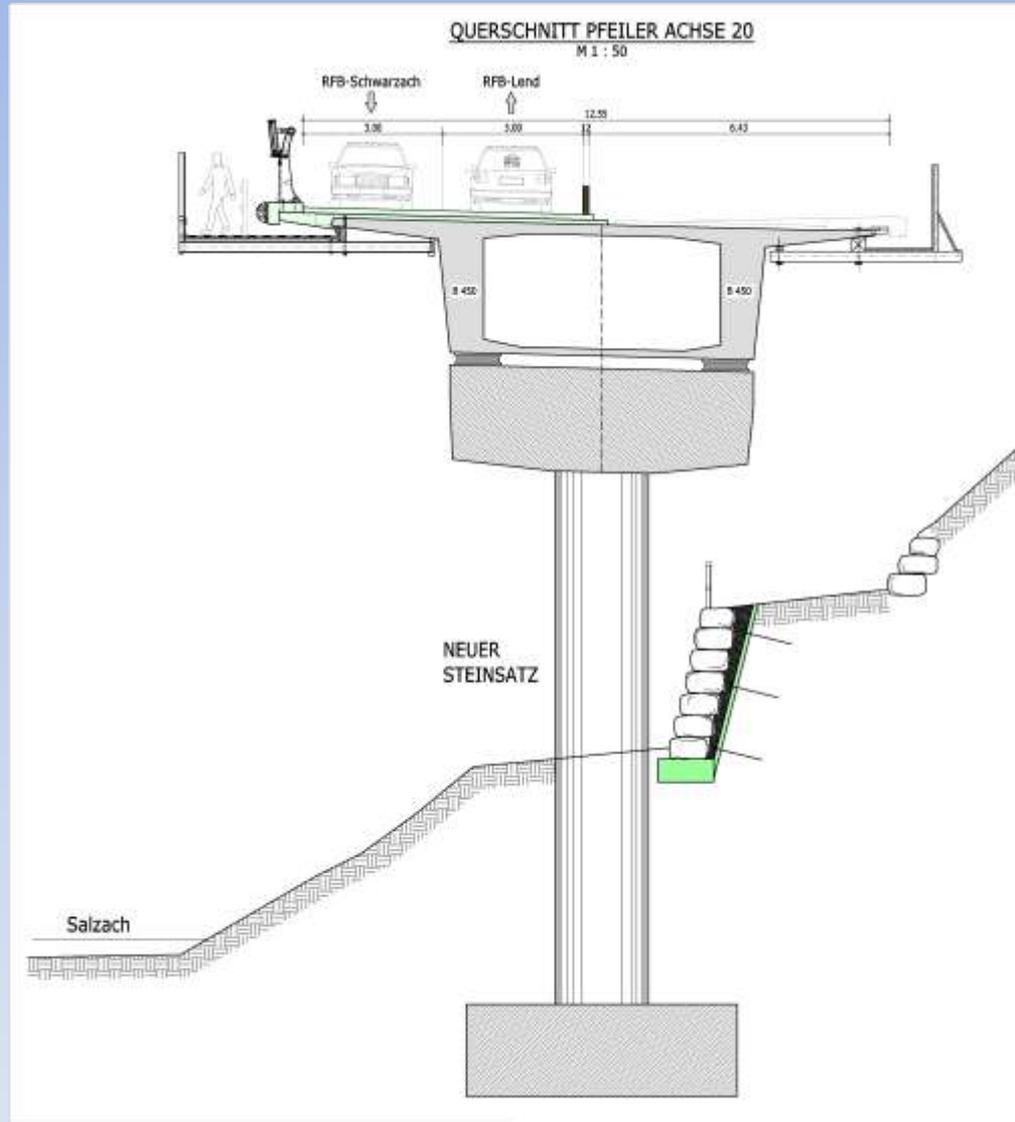
# Pfeilerschiefstellung bereitet Probleme

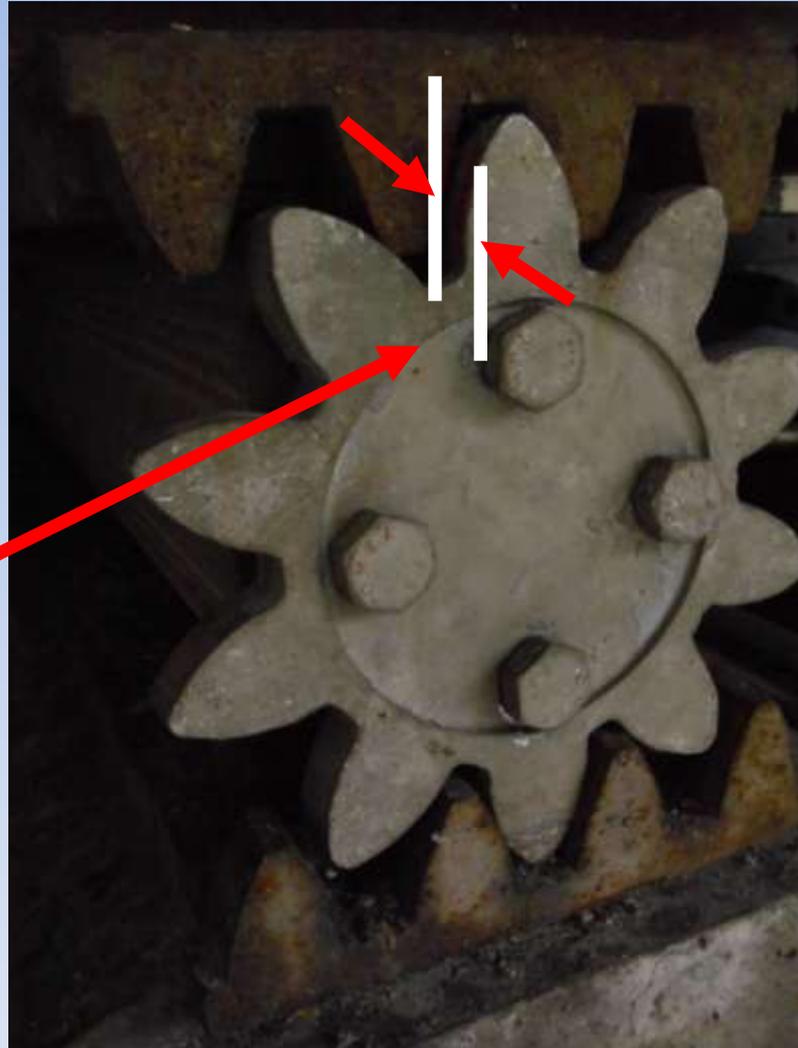
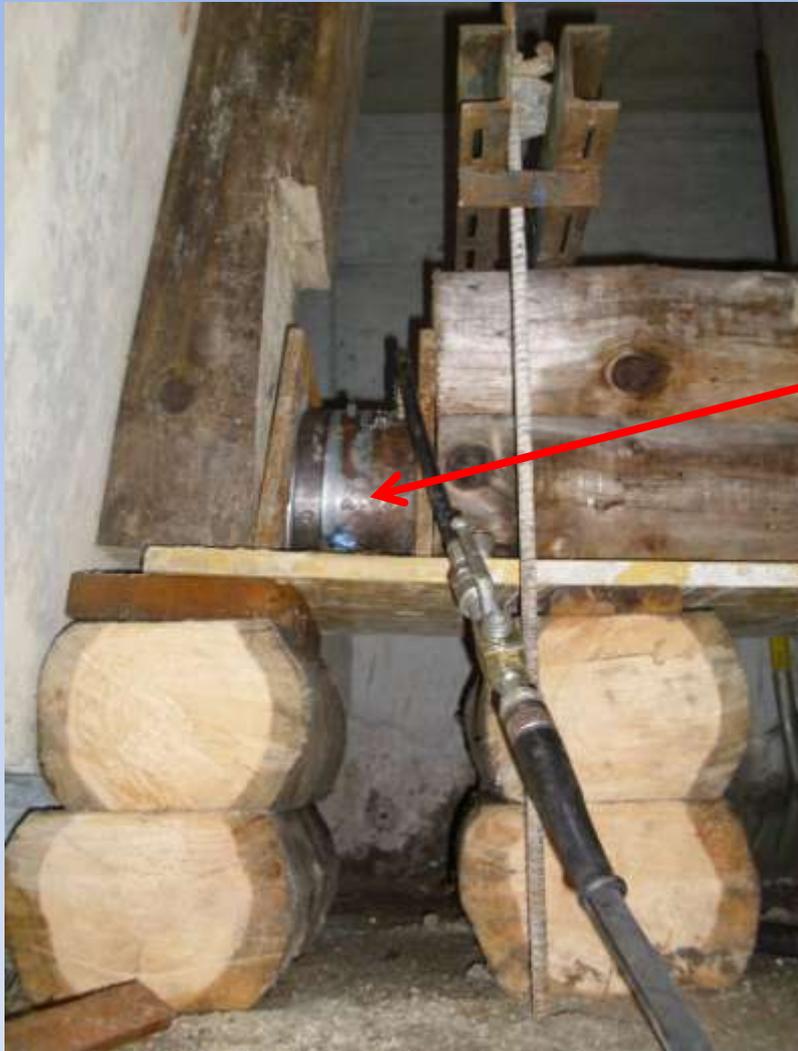
# Versatz am Rollenlager Pfeiler 20

horizontaler  
Versatz

- Unterstellen der Rollenlager
- Versuch das Tragwerk wieder in die ursprüngliche Lage zu schieben

- Herstellen einer zusätzlichen Querfesthaltung
- gleichmäßige Belastung der Rollenlager herstellen

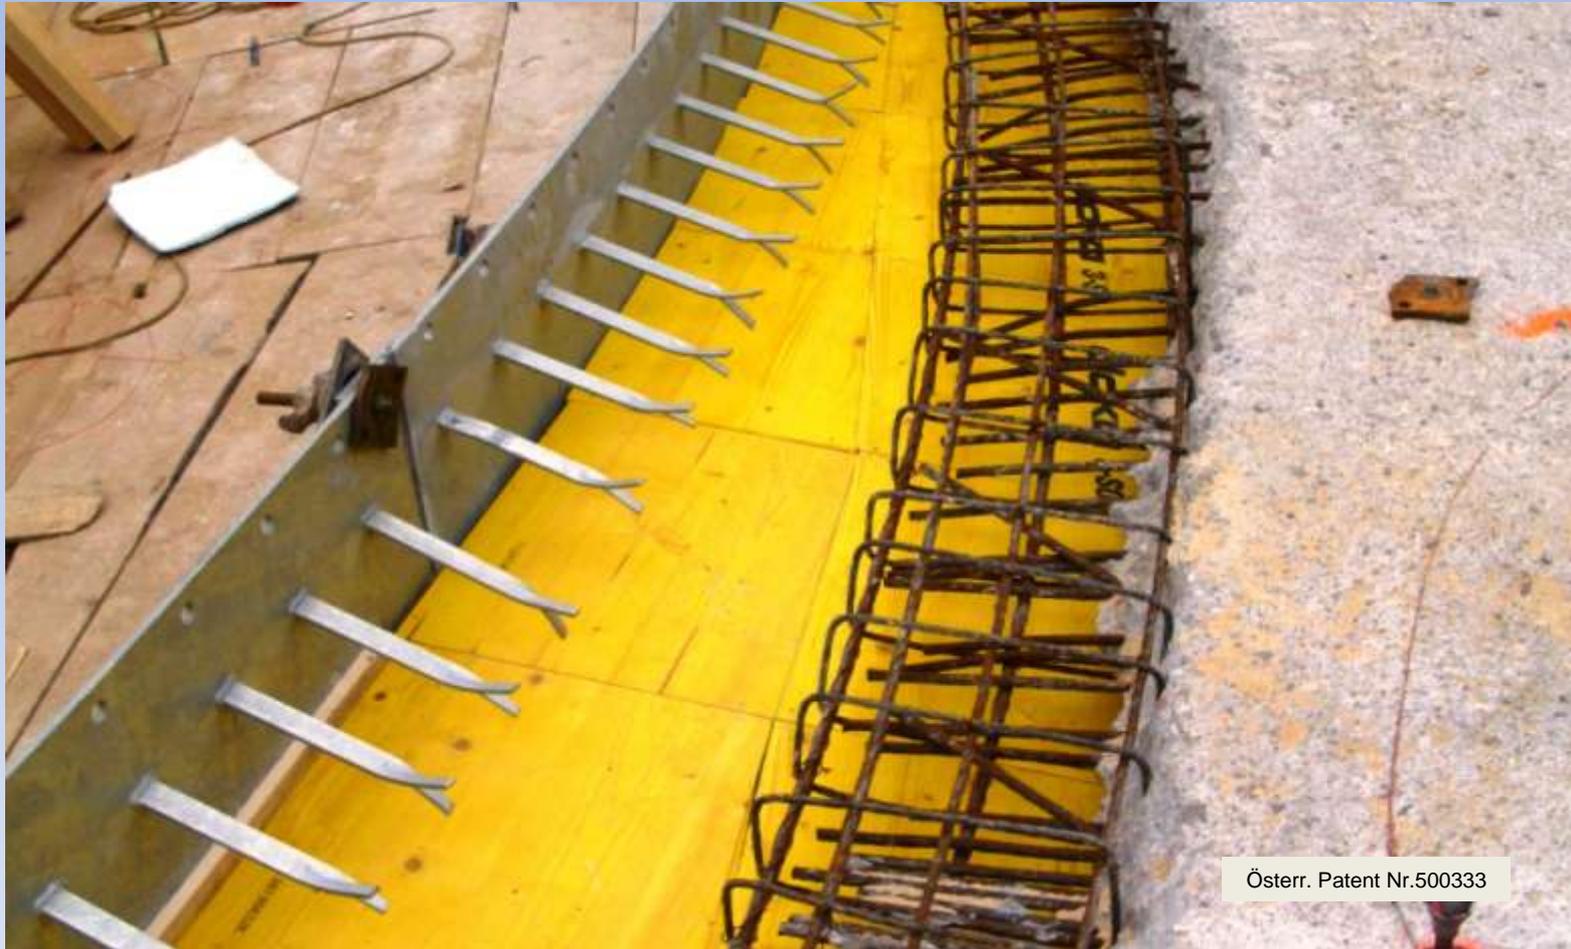
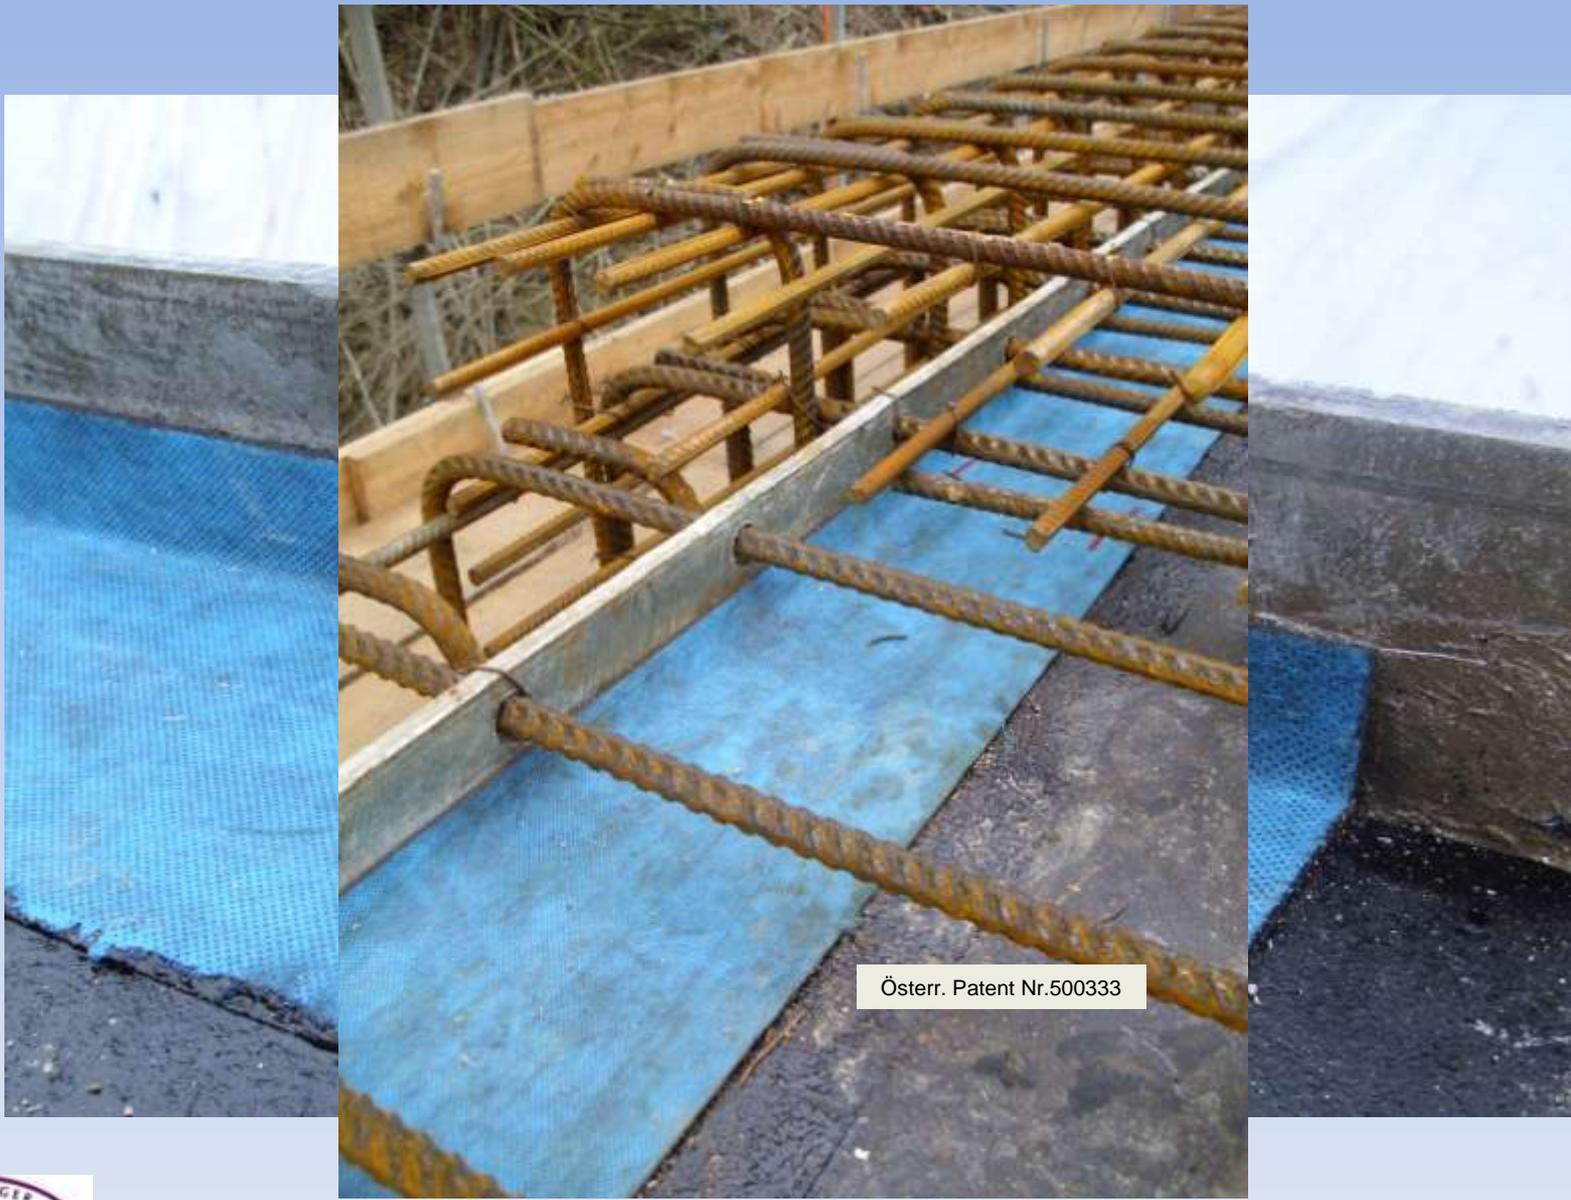
# Innovatives Verankerungssystem für Randbalken bei Tragwerksverstärkung mit Aufbeton
