Donaubrücke Aschach

Bauphasenbedingte Verstärkungsmaßnahmen

Brückentagung 2011, 18. – 20.5.2011, Wien

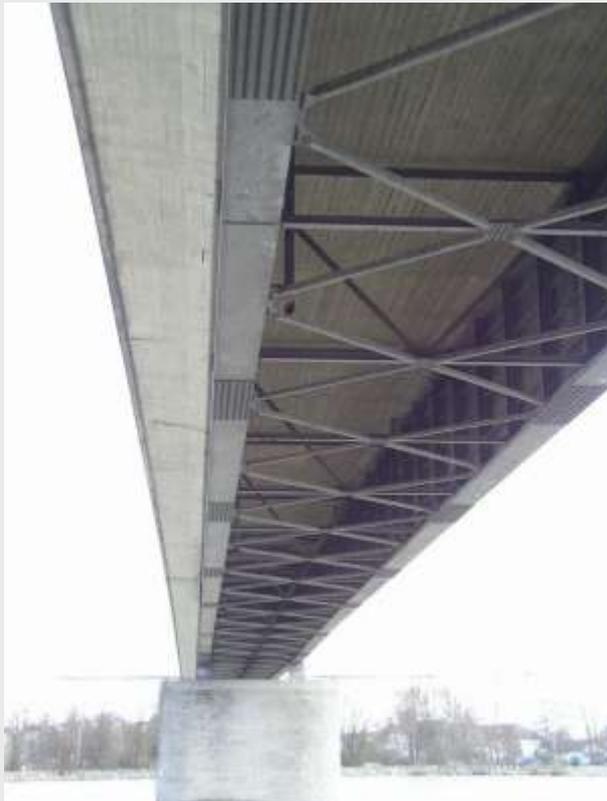
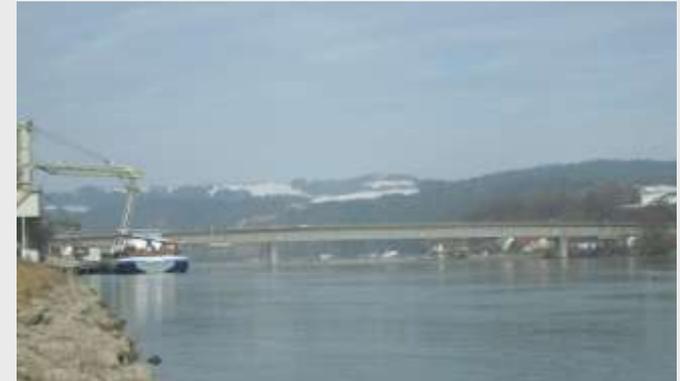
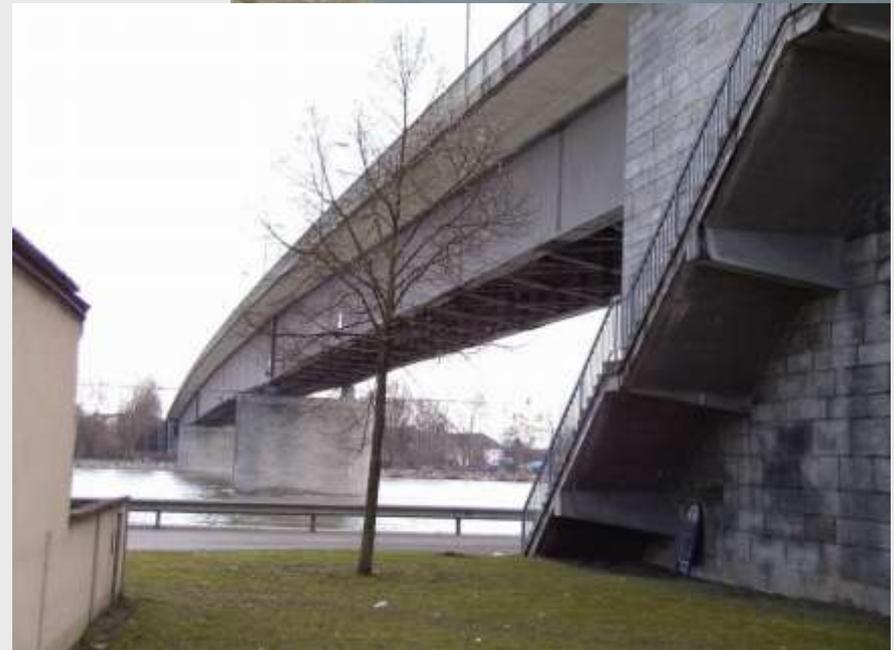
Technische Daten

- **3 – feldriges Brückentragwerk**
- **Stahlverbundbrücke**
- **erbaut: 1961/62**

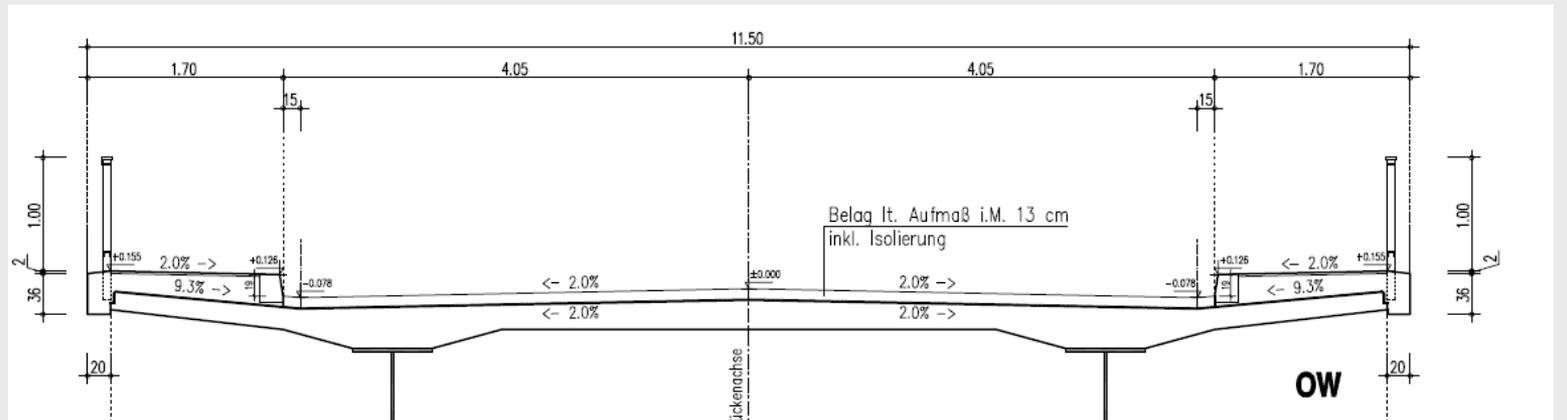
1,70m + 8,10m + 1,70m

Änderung des Oberbauquerschnitts

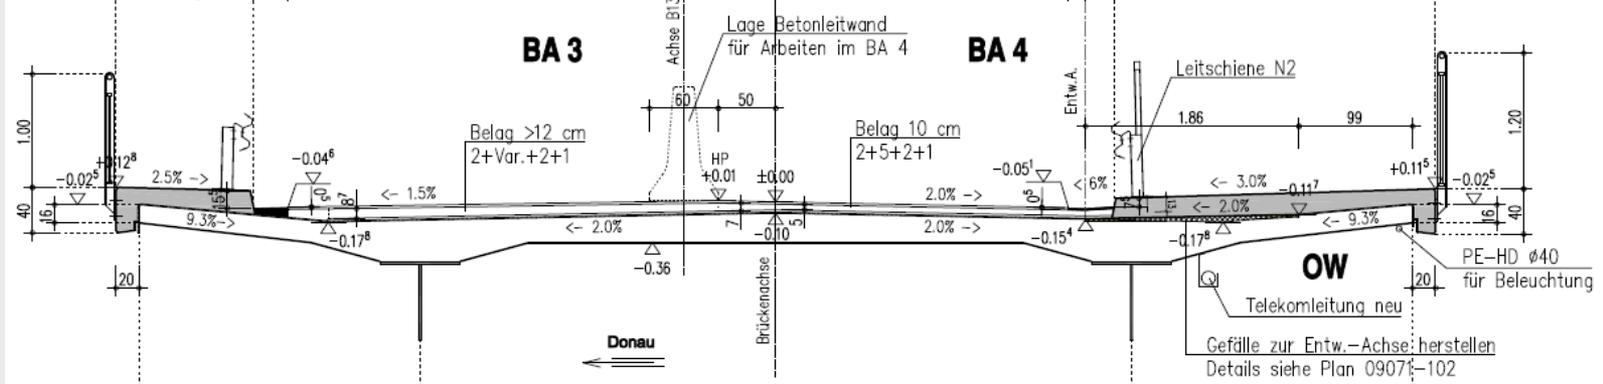
1,20m + 7,50m + 2,80m

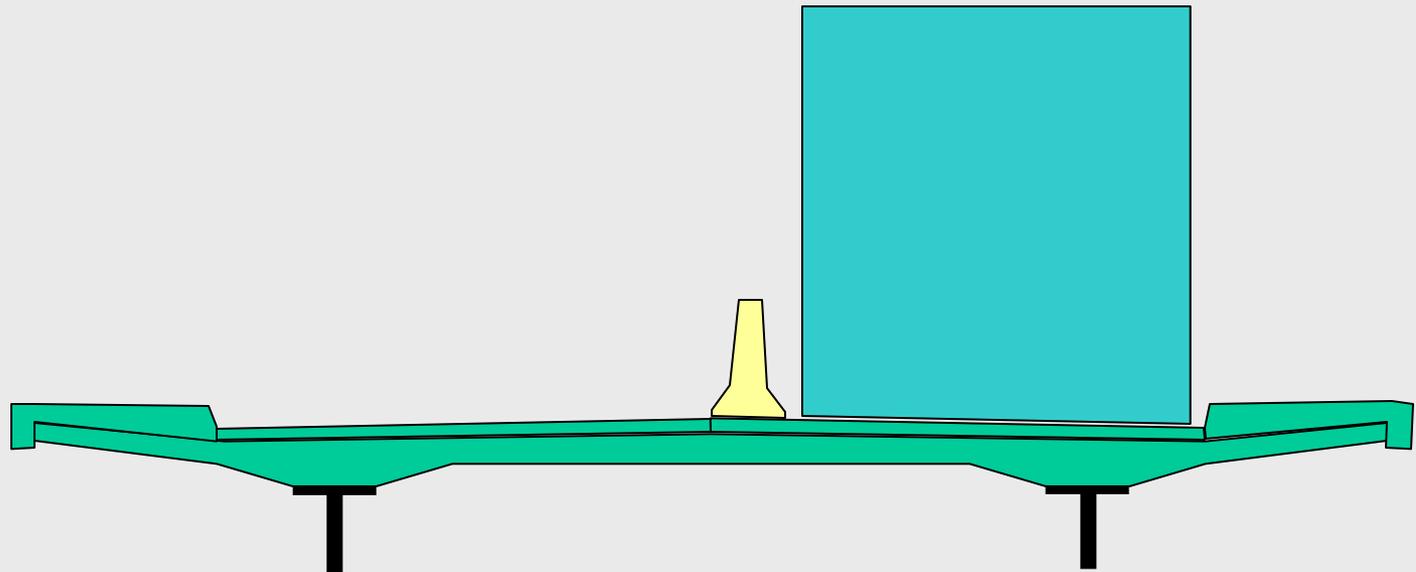
Bauphase 1 - Abbruch

Abwicklung der Oberbausanierung

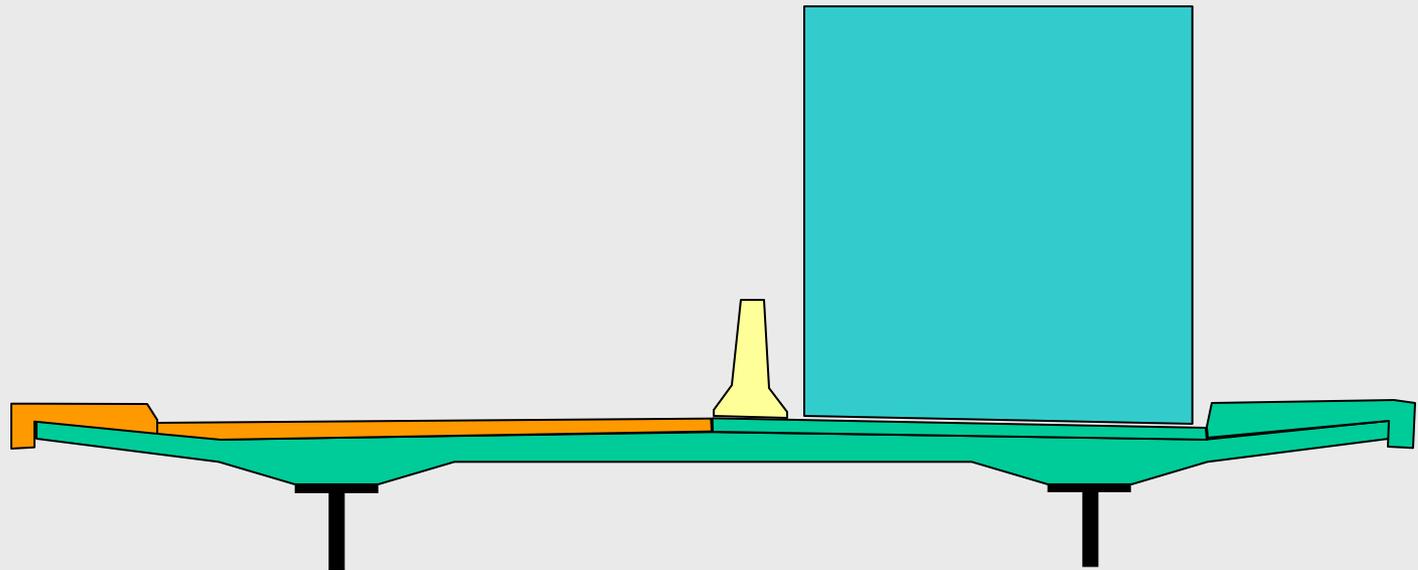
Bauphase 1 - Bau

Abwicklung der Oberbausanierung

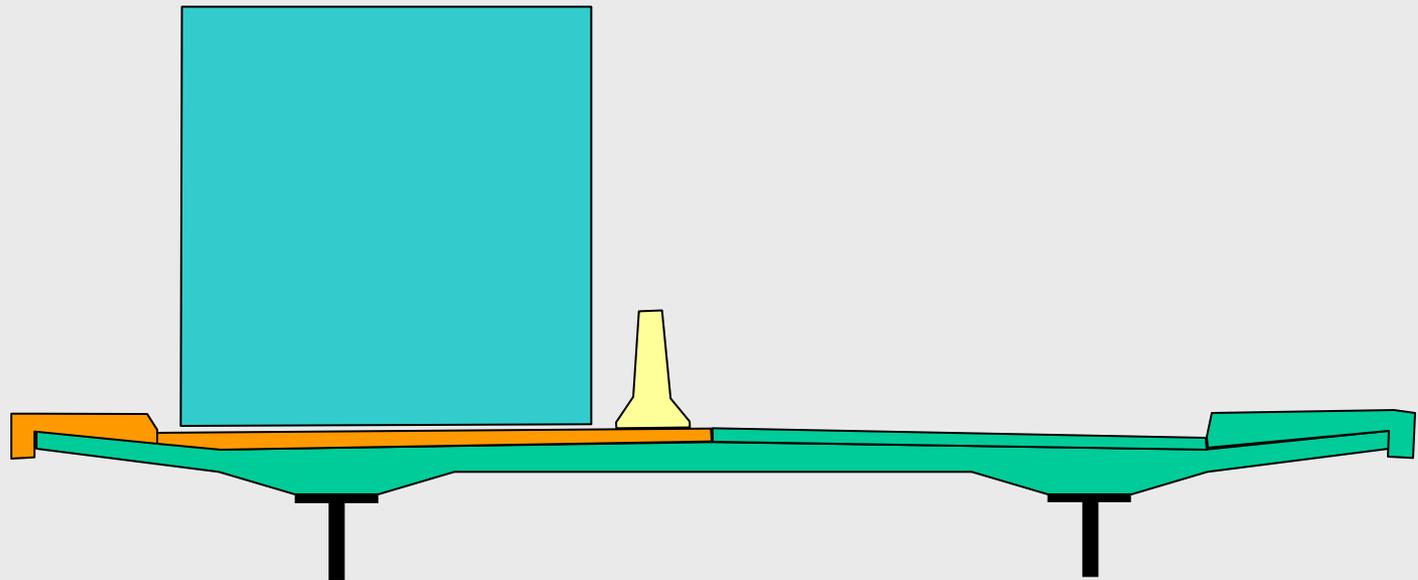
Bauphase 2 - Abbruch

Abwicklung der Oberbausanierung

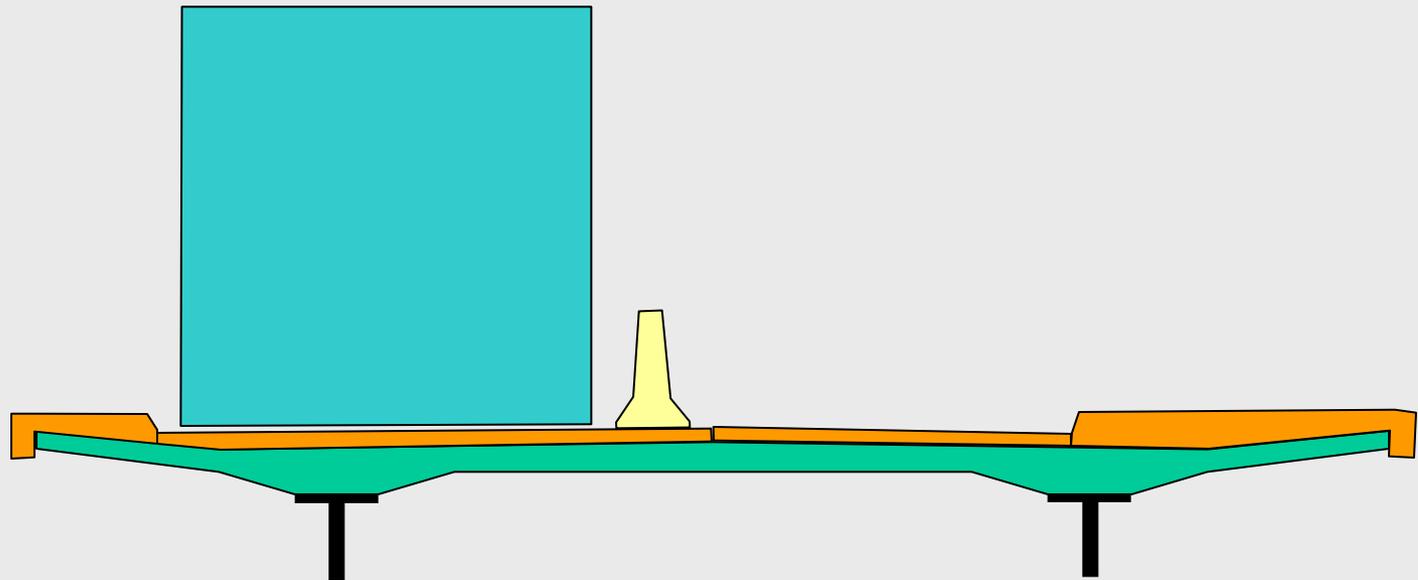
Bauphase 2 - Bau

Abwicklung der Oberbausanierung

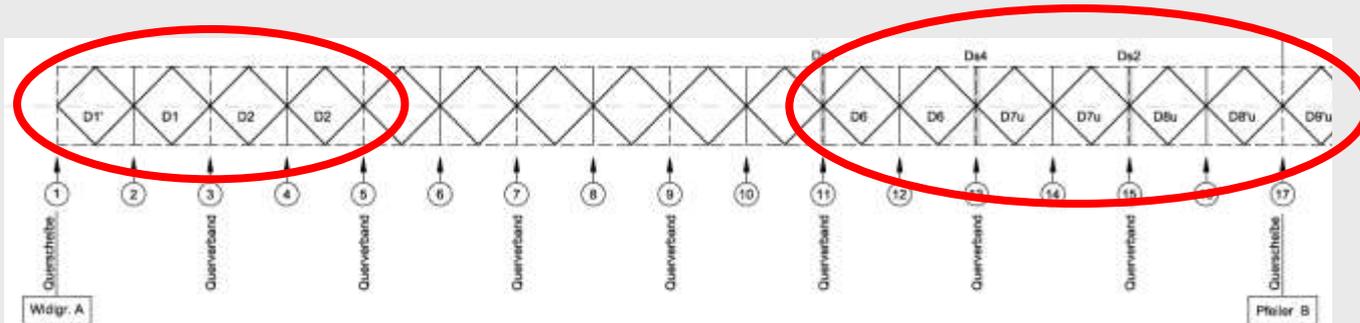
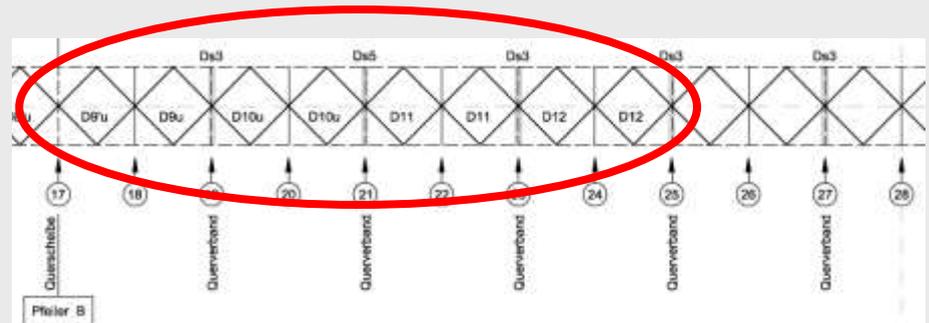
Aufgrund der verschiedenen „einseitigen“ Be- und Entlastungen in den Bauphasen mussten einige Konstruktionselemente der unteren und oberen Verbände verstärkt werden.

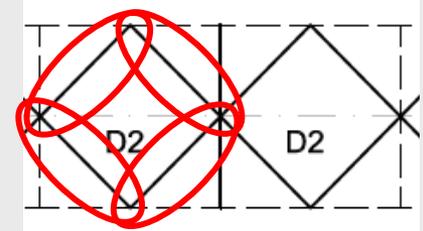
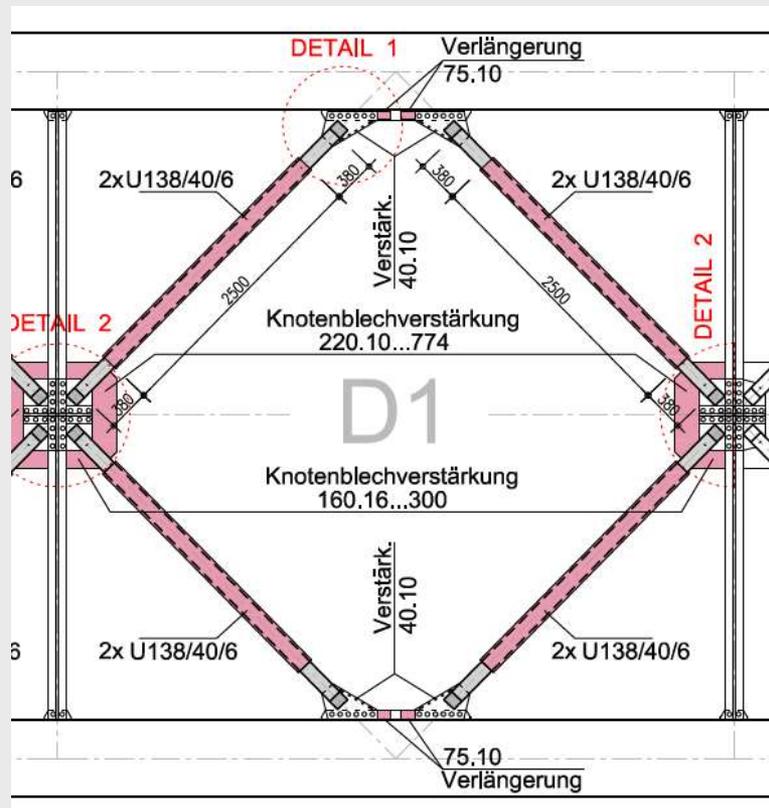
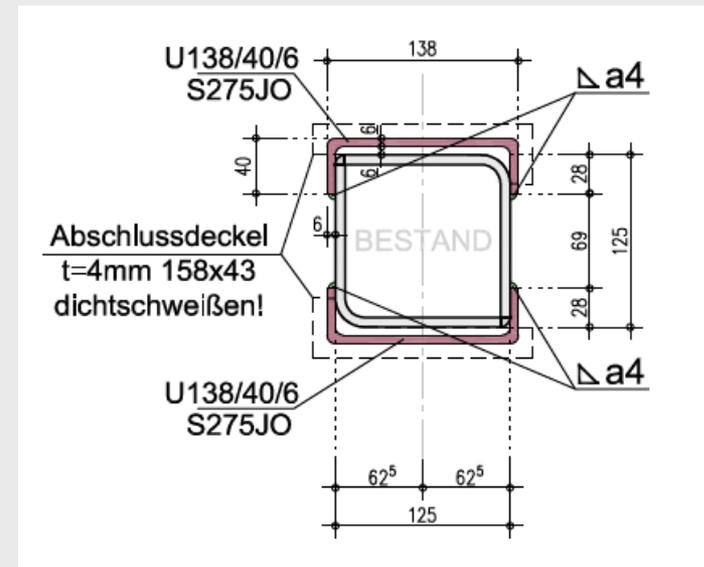
Stabverstärkungen

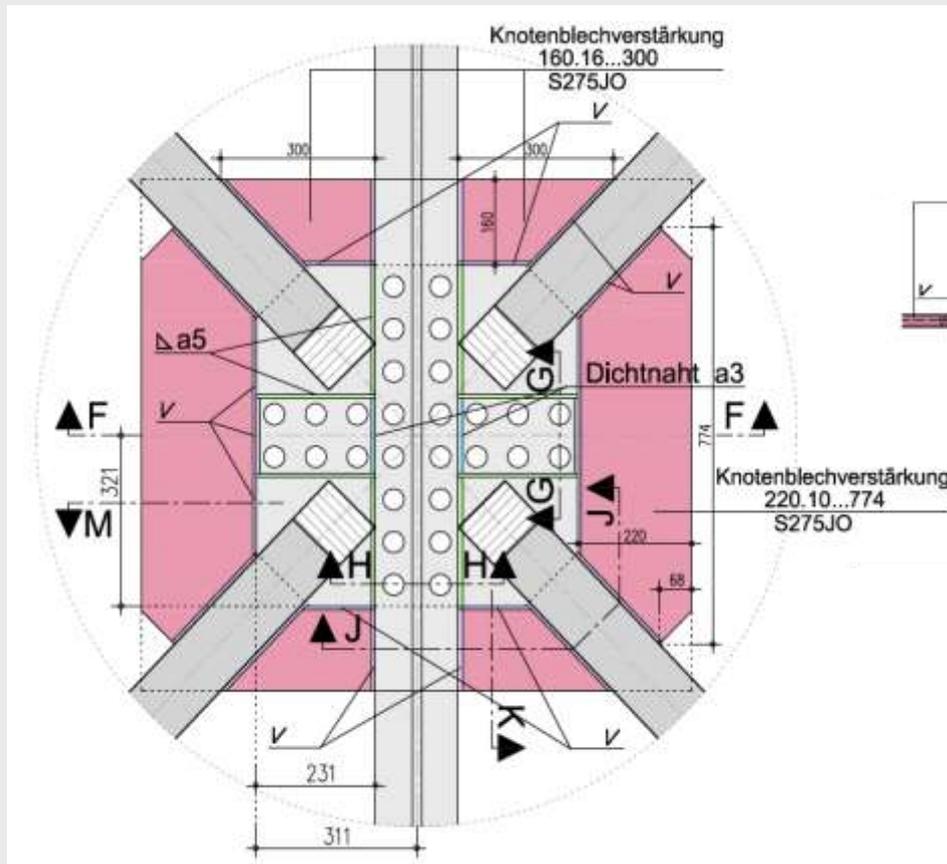
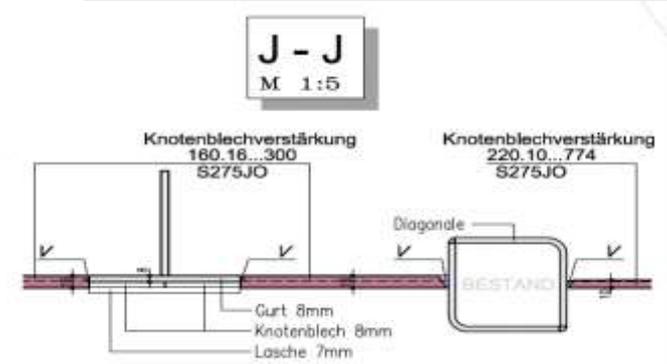
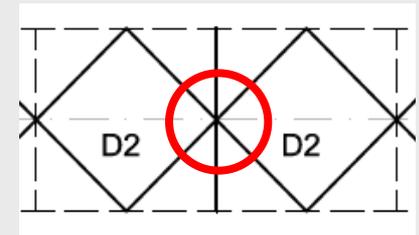
Knotenblechverstärkung „innen“

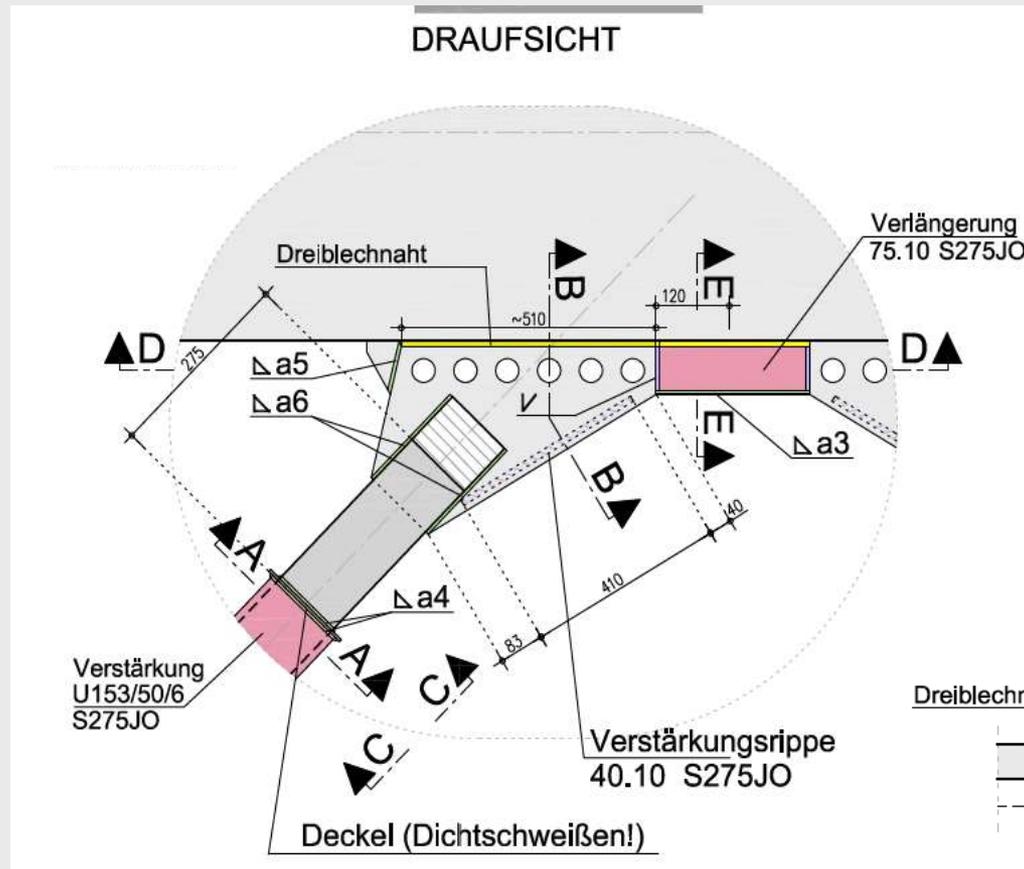
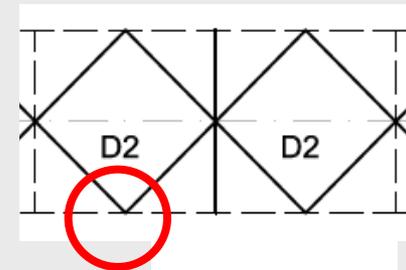
Anschluss an HT

Abschluss mit Deckel t=4mm dichtschweißen!

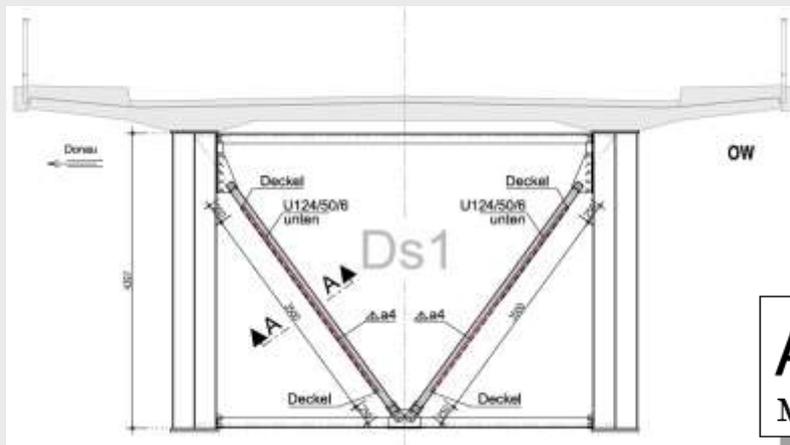
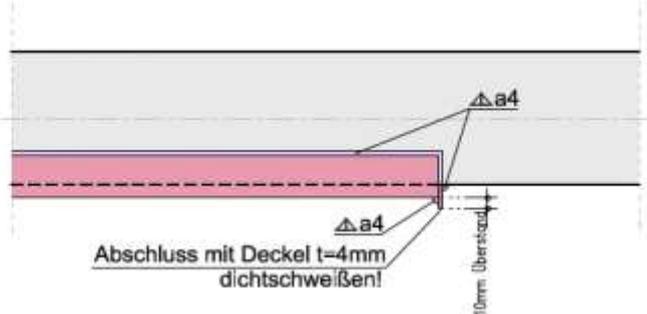
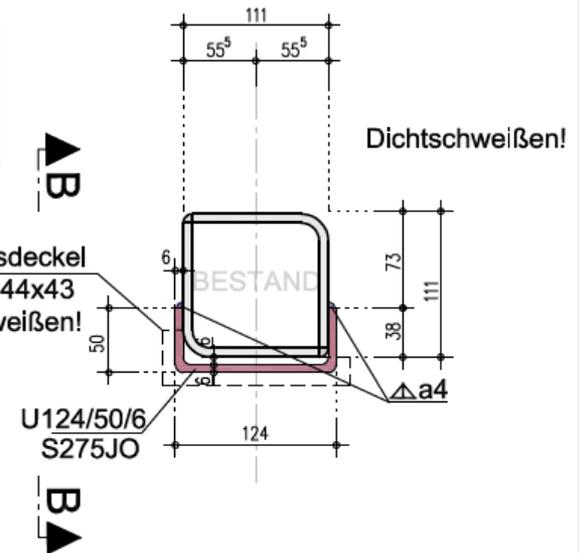
Verstärkung Querverband

A - A
M 1:5

B - B
M 1:5
