Instandsetzung Ennsbrücke Pruggern

Ein nicht alltägliches Sanierungskonzept

DI Gernot Gänsluckner/Daninger & Partner Ziviltechniker KG

DI Andreas Kammersberger/Amt der Steiermärkischen Landesregierung

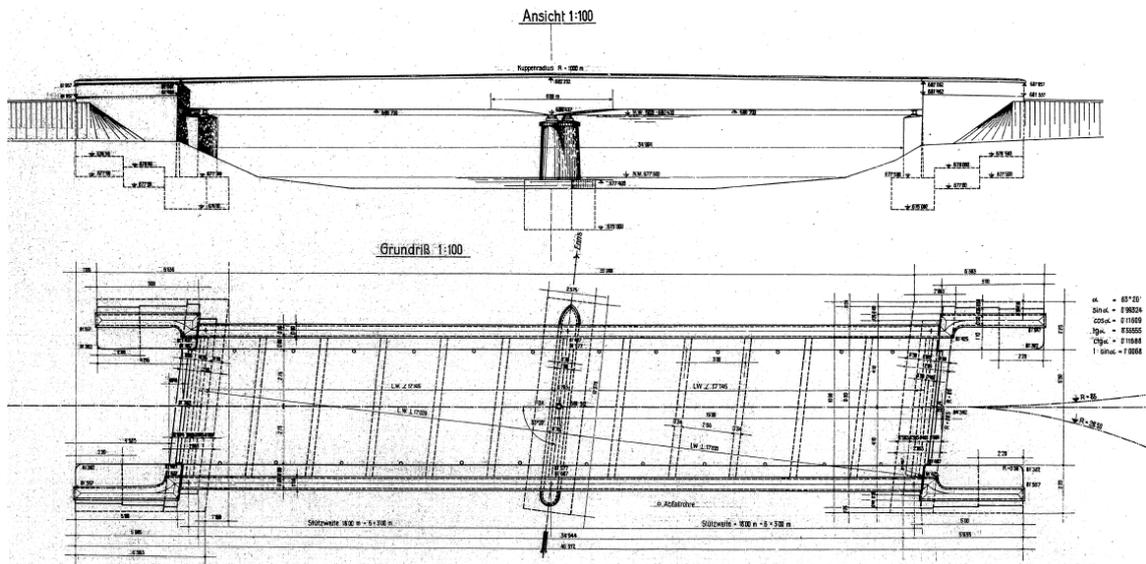
Die Straßenbrücke wurde 1953 als 2-feldrige Stahlbeton-Trogbrücke mit einer Spannweite von $2 \times 18 = 36$ m für den Verkehr frei geben. Die Gesamtquerschnittsbreite ergibt sich aus einer Fahrbahnbreite von 5,50 m, den Schrammborden mit je 60 cm und den Trogrägern mit einer Breite von jeweils 50 cm mit 7,70 m. Im Jahr 1998 wurde dem Wunsch, die Querung auch mit einer eigenen Gehwegverbindung zu erweitern, nachgekommen und eine über Stahlkonsolen am Haupttragwerk befestigte Holzkonstruktion errichtet.

Abbildung 2 Bestand, Grundriss und Ansicht

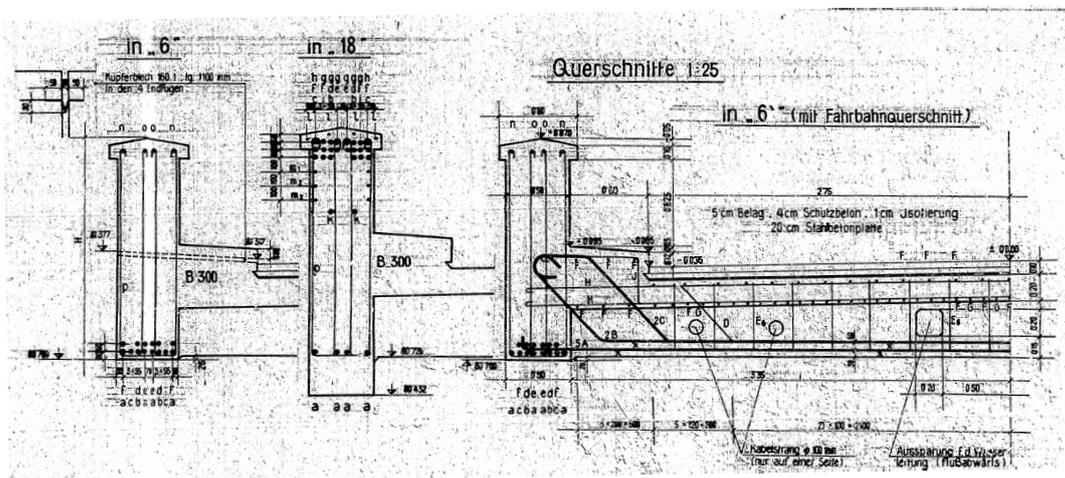
Abbildung 3 Bestand, Feldquerschnitt „6“, Stützquerschnitt „18“, Querträgerschnitt

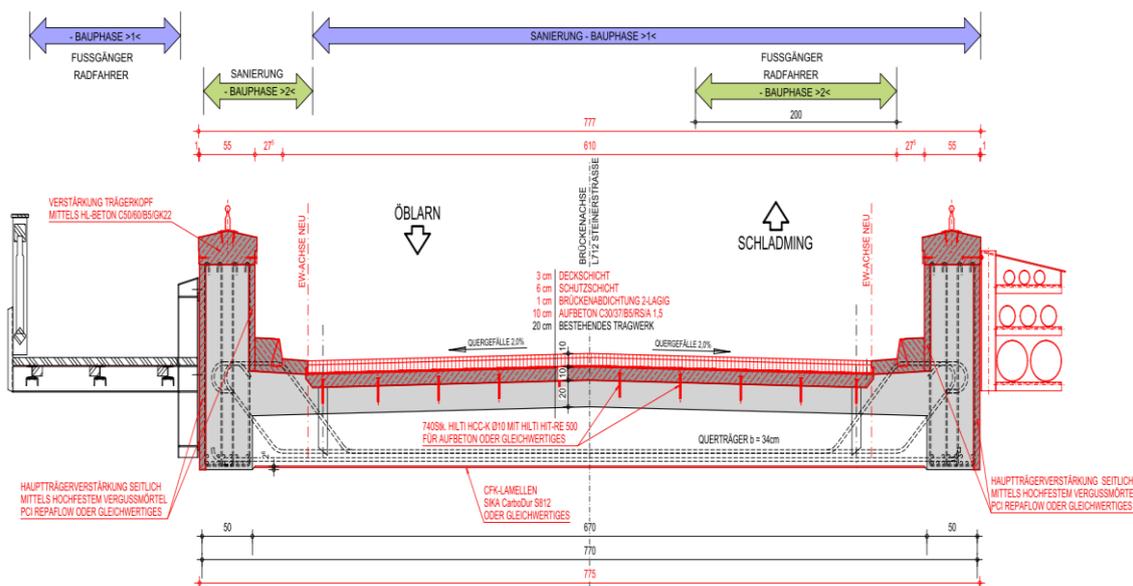
Abbildung 4 Querschnitt Brückeninstandsetzung

Im Zuge eines fachlichen Austauschs mit dem Institut für Betonbau der Technischen Universität Graz entstand die Idee, die Hauptträgerkappe mit einem ultrahochfesten Beton C90/105 mit einer Höhe von 30 cm herzustellen. Damit sollte die Druckzone verkleinert und der innere Hebelsarm so weit vergrößert werden, dass keine zusätzliche untere Feldbewehrung erforderlich sein würde. Für die Querträger- und Fahrbahnplattenverstärkung wurden zwei Varianten, eine 10 cm starke klassischen Aufbetonverstärkung mit konventionellem Belagsaufbau bzw. eine 7 cm starke, direkt befahrbare Verstärkung mittels ultrahochfestem Betons C90/105, ausgearbeitet. Einer ausreichenden Betonüberdeckung an den Hauptträgeransichten sollte ebenfalls mit einem ultrahochfesten Beton hergestellt werden. Weiters sollten die Querträger mittels aufgeklebter CFK-Lamellen entsprechend verstärkt werden. Die Fahrbahnbreite sollte von 5,50 m auf 6,10 m geringfügig vergrößert werden.

Aufgrund des zeitlich engen Korsetts und der nicht allzu erfolgreichen, bisherigen Erfahrungen des Bauherrns mit ultrahochfesten Baustellenbetonen wurde die Idee etwas modifiziert im 2. Sanierungskonzept weiter entwickelt. Die Hauptträgerkappen wurden mit einem hochfesten Beton C50/60 ausgeführt. Der Aufbeton wurde mit einem konventionellen Beton C30/37 mit einer mittleren Stärke von 10 cm und die Schrammborde bis zur Entwässerungsachse aufgrund von Dauerhaftigkeitsüberlegungen mit einem Beton C50/60 konzipiert. Die Schubbewehrungsergänzung sollte mit einer 5 cm starken Vorsatzschale, die über die gesamte Trägerhöhe gehen sollte, eine ausreichende Betonüberdeckung erhalten und eine kraftschlüssige Verbindung mit dem Bestand sicherstellen. Für die Vorsatzschale entschied man sich nach längerer Suche für einen frost-tausalzbeständigen Vergussmörtel, der ebenfalls eine Festigkeit C50/60 erreicht.

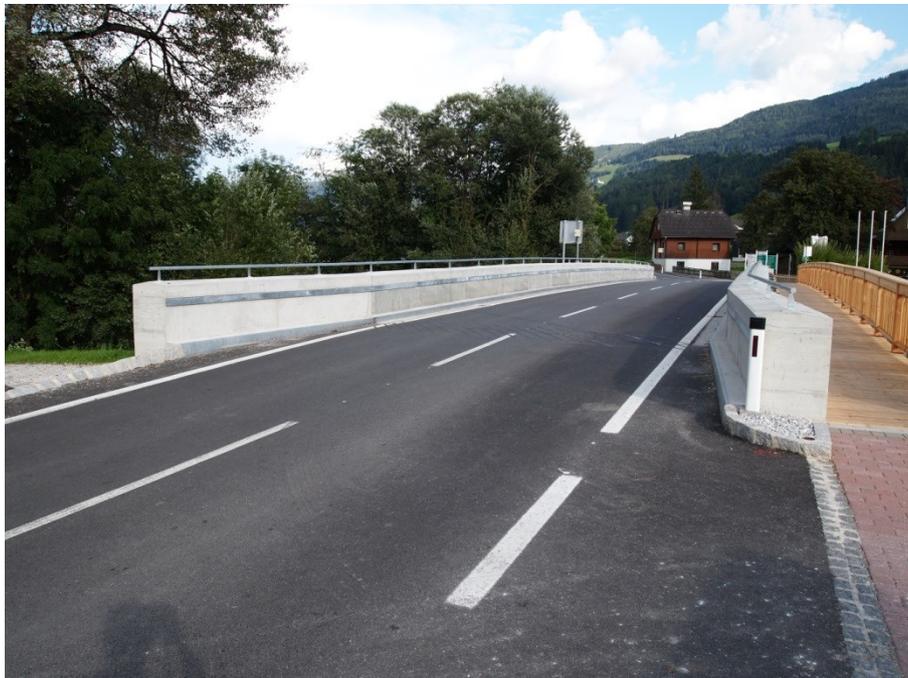
Abbildung 5 abgeschlossene Brückeninstandsetzung

Für die Vorsatzschale bei den Hauptträger wurde der Vergussmörtel vor Ort mit einem von einem starken Traktor angetriebenen größeren Zwangsmischer gemischt und händisch an die Einbaustelle transportiert und eingebracht. Diese Betonierarbeiten und auch die Herstellung der Hauptträgerkappen bzw. der Schrammborde mit einem hochfesten Beton C50/60, der von einem naheliegenden Lieferbetonwerk angeliefert wurde, konnten zur vollsten Zufriedenheit des Bauherren hergestellt werden. Ein optischer Unterschied zwischen Normalbeton, hochfestem Beton und Vergussmörtel ist beinahe nicht zu erkennen.
