# Instandsetzung Ennsbrücke Pruggern

**DI Gernot Gänsluckner**  
Daninger & Partner ZT-GmbH

**DI Andreas Kammersberger**  
Amt der Steiermärkischen Landesregierung

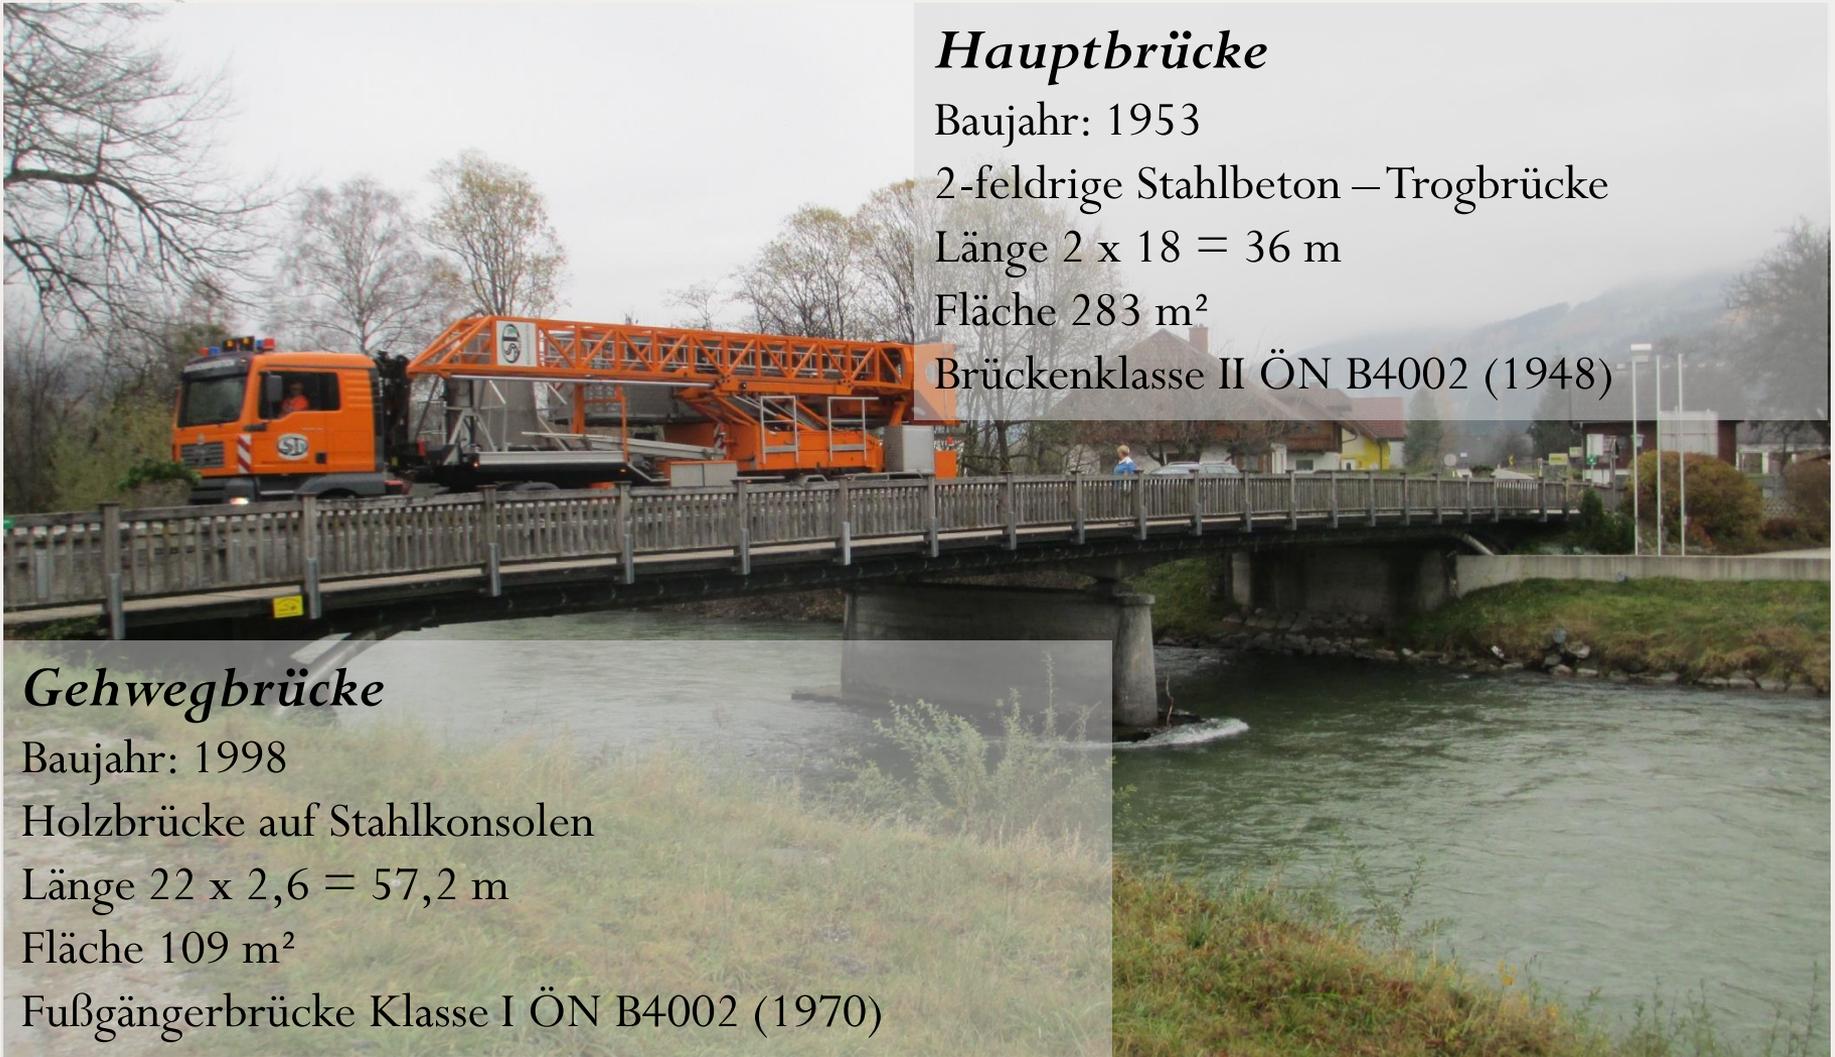
# Bestand - Objekt

## *Hauptbrücke*

Baujahr: 1953

2-feldrige Stahlbeton – Trogbrücke

Länge  $2 \times 18 = 36$  m

## *Gehwegbrücke*

Baujahr: 1998

Holzbrücke auf Stahlkonsolen

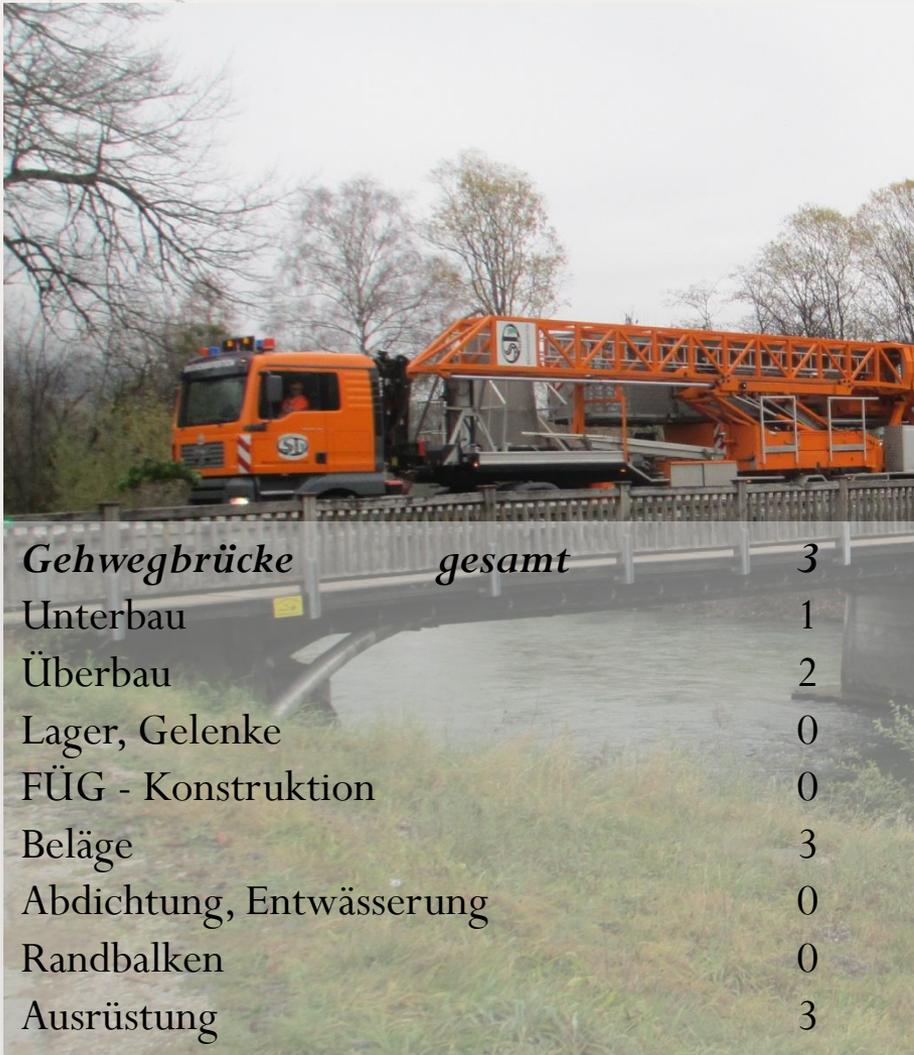
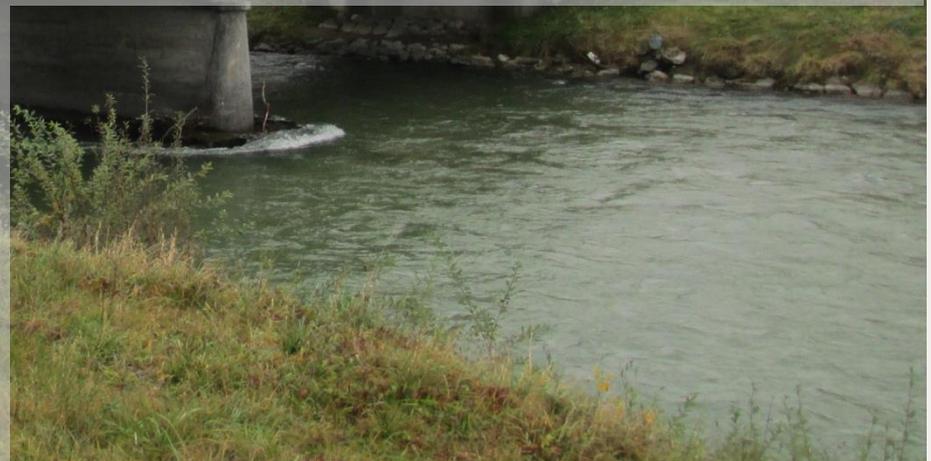
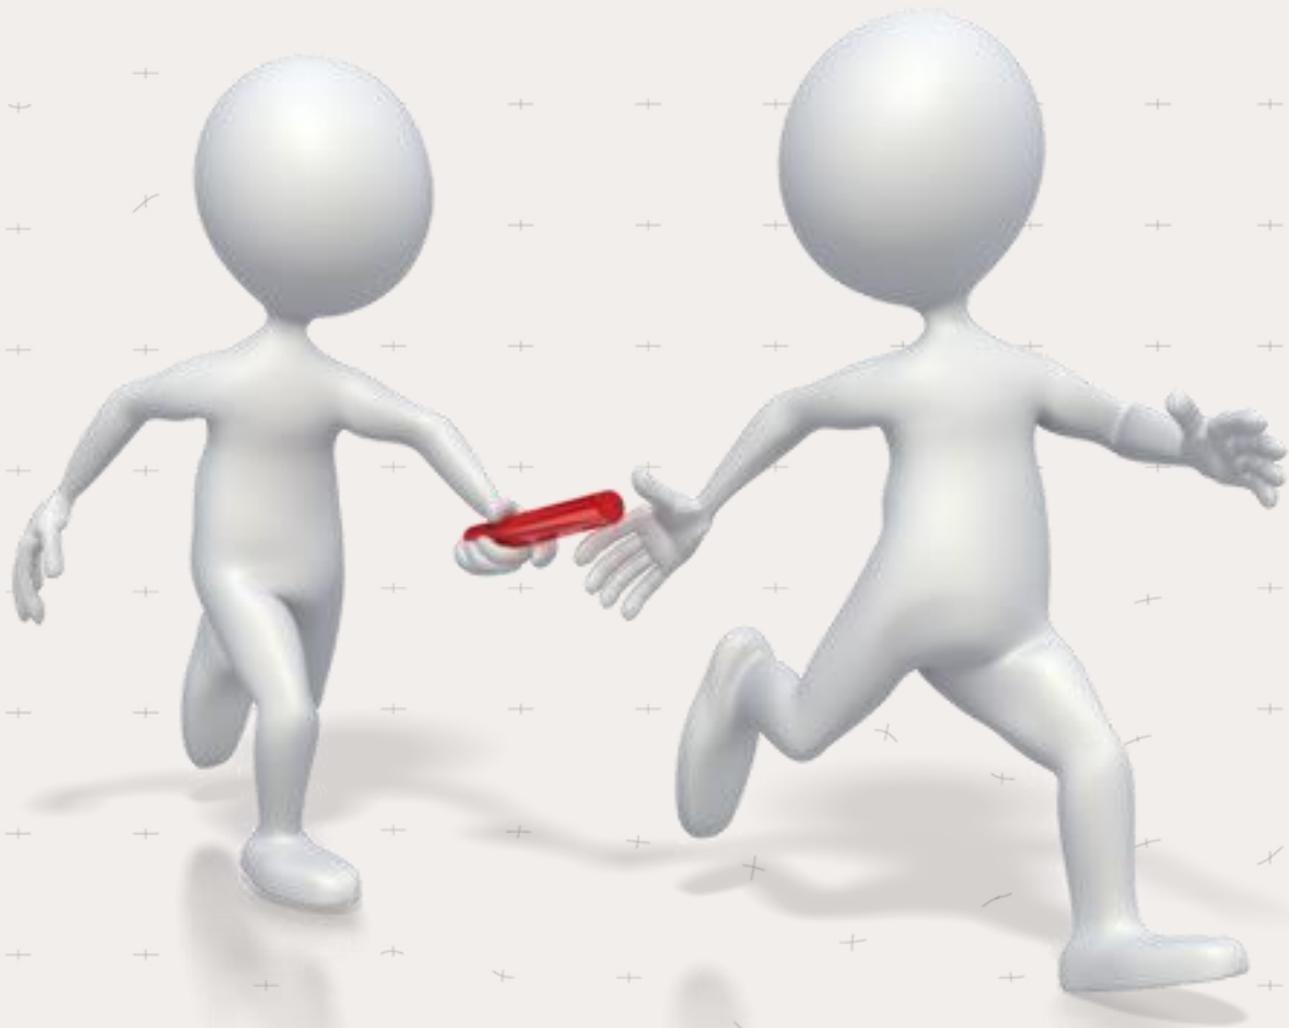
# Bestand - Zustand

<b>Gehwegbrücke</b>	<b>gesamt</b>	<b>3</b>
Unterbau		1
Überbau		2
Lager, Gelenke		0
FÜG - Konstruktion		0
Beläge		3
Abdichtung, Entwässerung		0
Randbalken		0
Ausrüstung		3

<b>Hauptbrücke</b>	<b>gesamt</b>	<b>4</b>
• Unterbau		2
• Überbau		4
• Lager		2
• FÜG-Konstruktion		0
• Fahrbahnaufbau/Belag		4
• Abdicht., Entw.		4
• Randbalken		4
• Ausrüstung		3

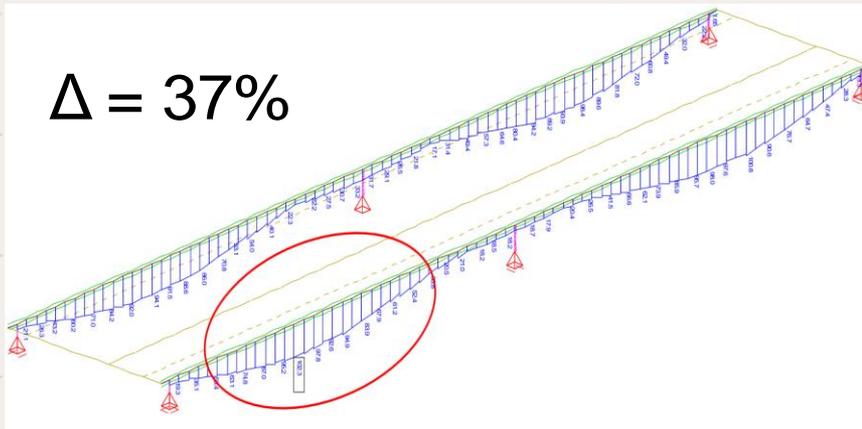
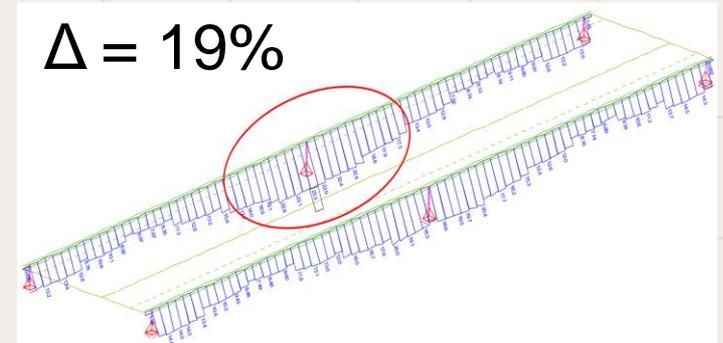
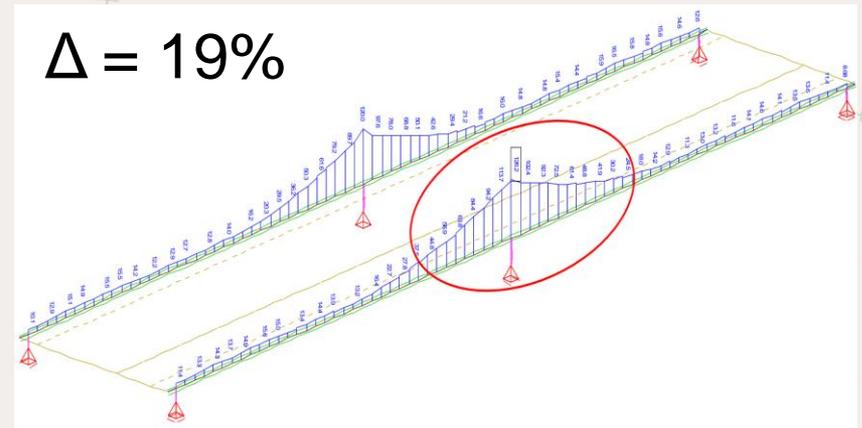
## Defizite im Bestand

- Hauptträger

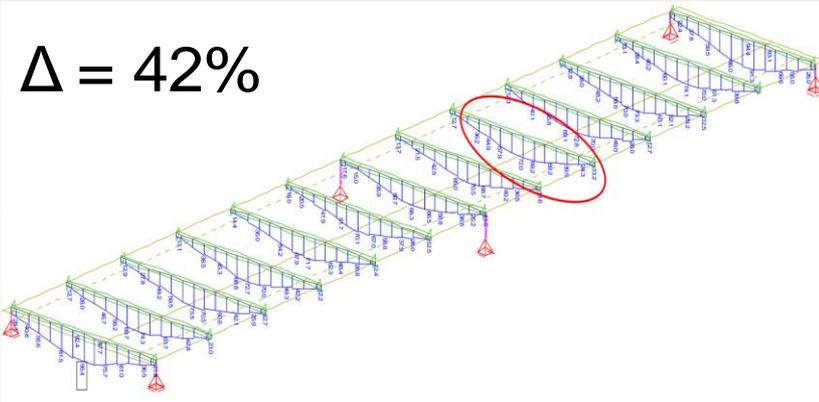
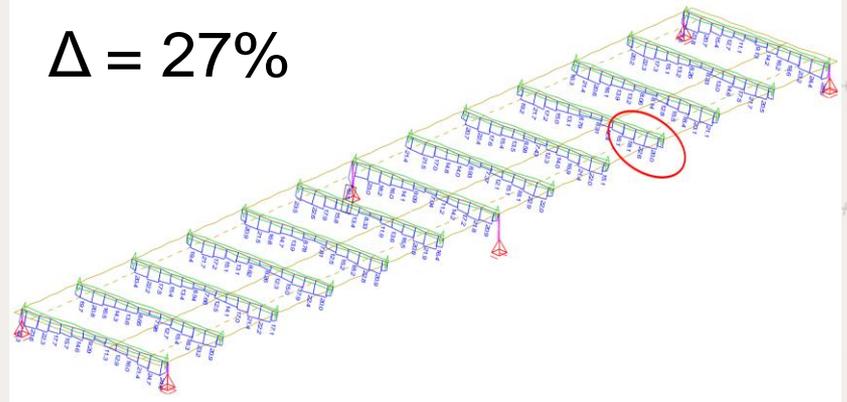
## Defizite im Bestand

- Querträger

$\Delta = 42\%$

$\Delta = 27\%$

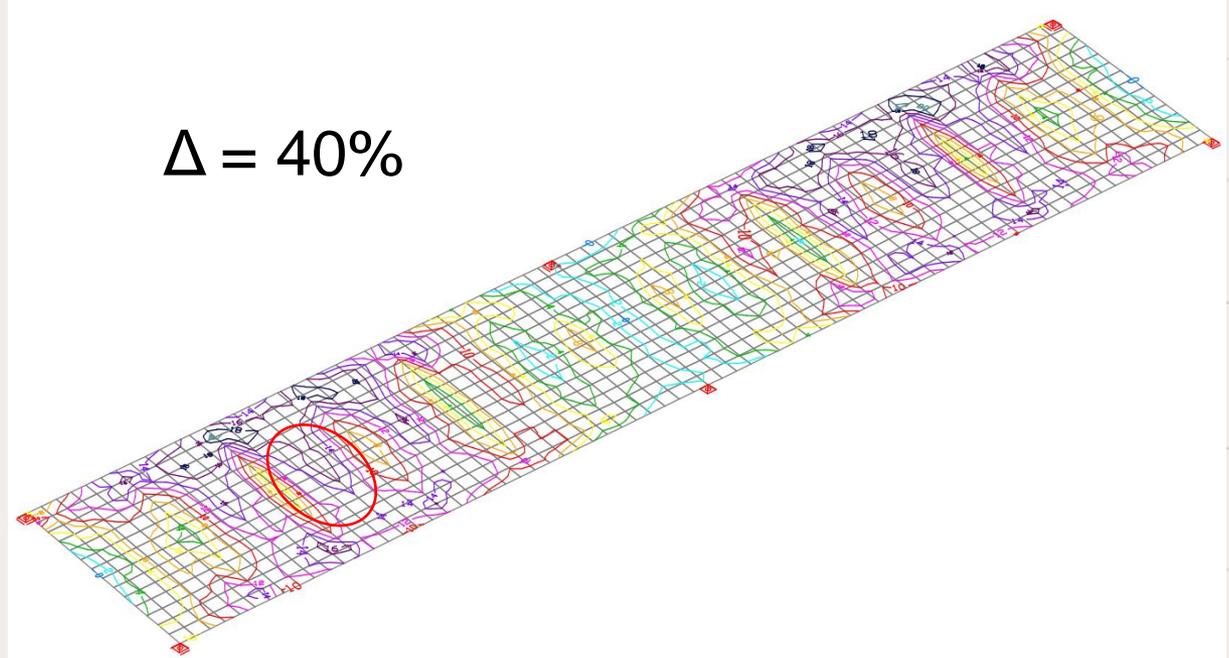
## Defizite im Bestand

- **Fahrbahnplatte**

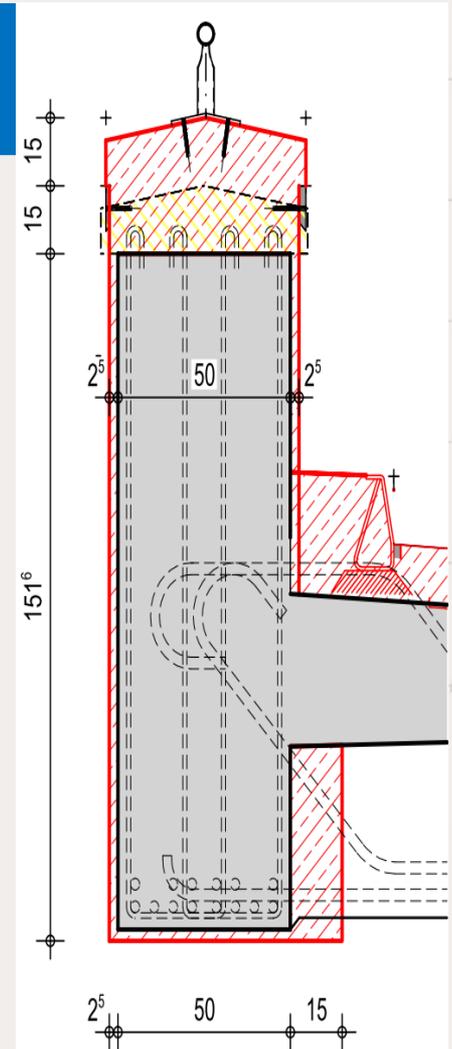
## 1. Sanierungskonzept

- HT-Erhöhung um 15 cm mit Beton C25/30
- Verbreiterung des Steges unterhalb der FB-Platte
- Plattenverstärkung mit Aufbeton
- Herstellen Betonüberdeckung

- Zulagenbewehrung in den Zugzonen
  - Bewehrung im Feld – und Stützbereich
- Probleme
  - Querträger alle 3 m
  - Kraftschlüssige Anbindung an Steg und Platte
  - Betoniervorgang

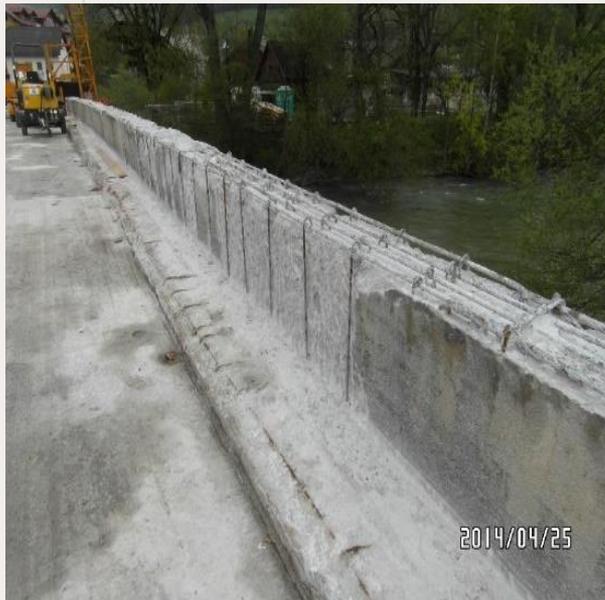
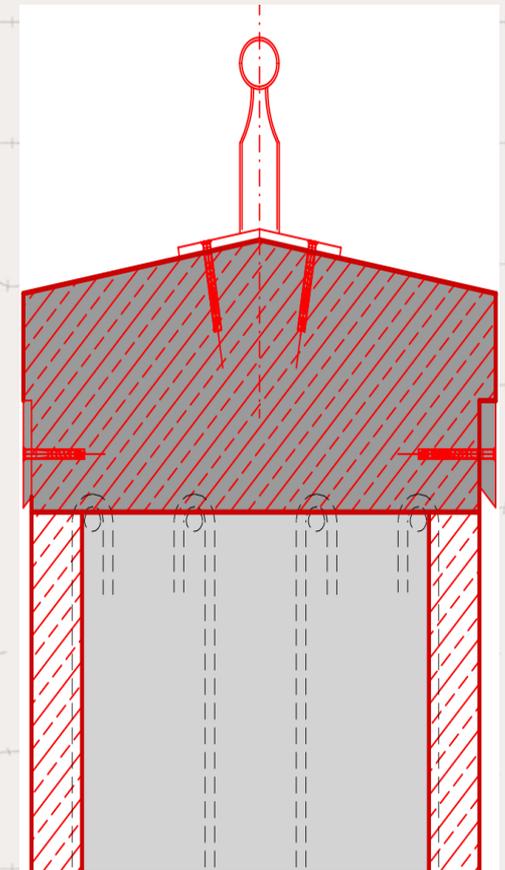
### Druckzonenverstärkung mit HL-B C50/60

- Zulagenbewehrung im Stützbereich 6 x Ø26
- Querkraftbügel Ø12/25 cm

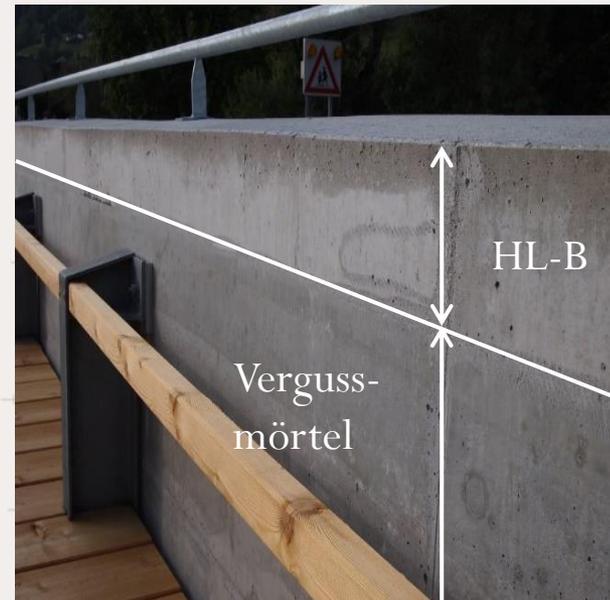
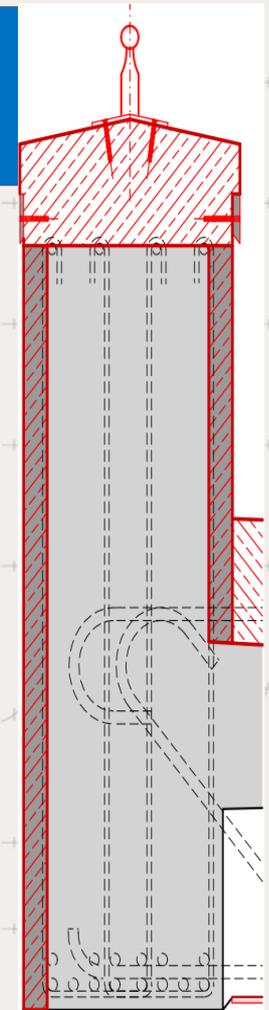
### Herstellung Betonüberdeckung mit Vergussmörtel C60/75

- Vergussmörtel Klasse R4
- Schichtdicke 5 cm
- Fließfähiger Mörtel

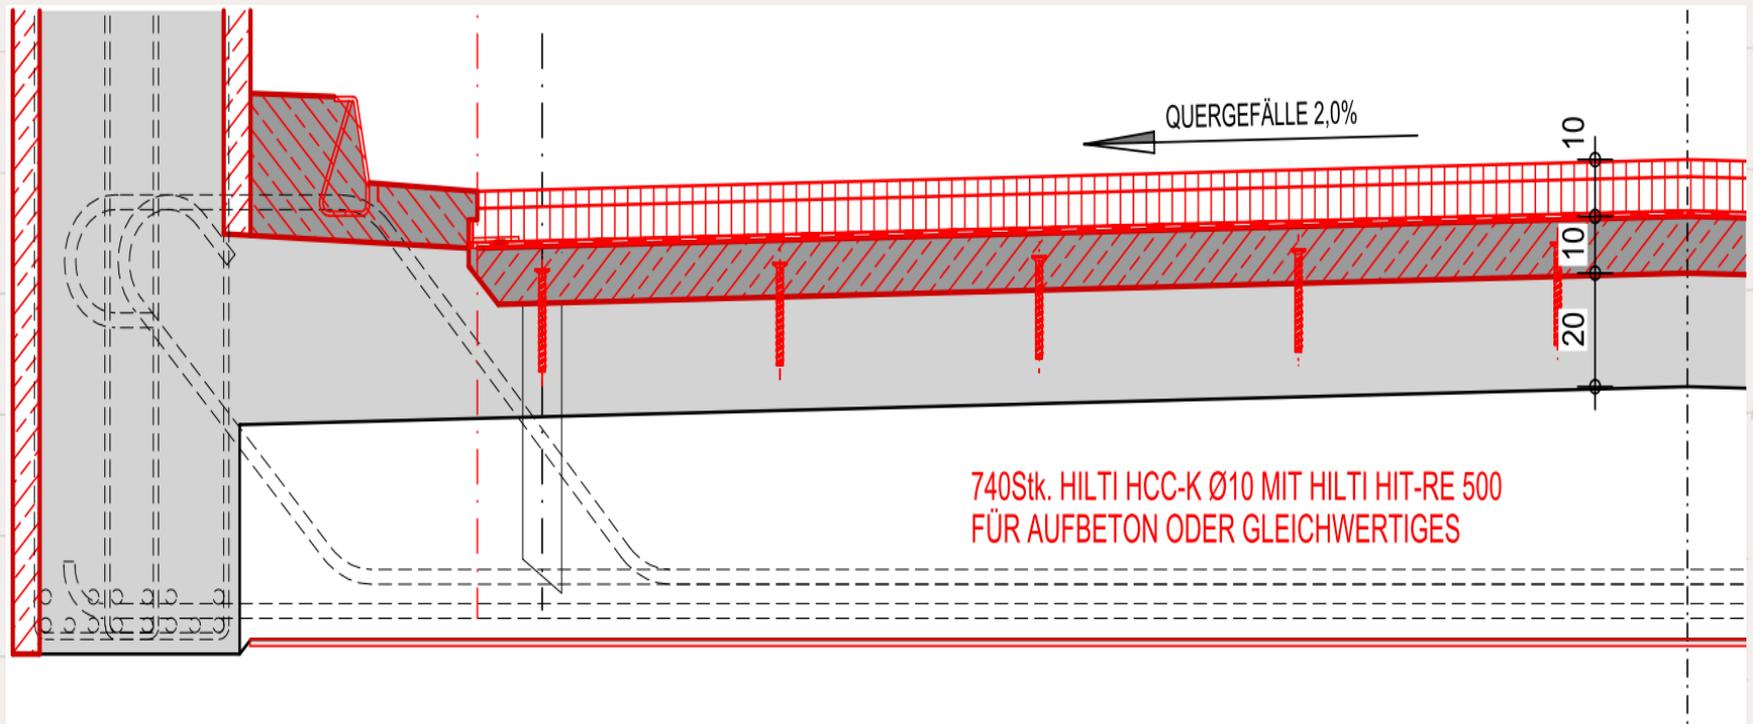
Plattenverstärkung mit 10 cm Aufbeton C30/37

- Einlagige Bewehrung #Ø10/15 cm
- Schubverdübelung
  - Dübel Ø10, e = 60 cm (740 Stk)
- Schrammbord
  - Beton C50/60
  - Stahlschrammbord
- Konventioneller Fahrbahnaufbau 6 + 3 cm
