Offene Bauweise und Galerien Alt und Neu

Instandsetzung, Ertüchtigung und Neubau von Tunnels, Galerien etc.

Thomas Gabl
ASFINAG Alpenstraßen GmbH

Erwin Pilch
ASFINAG Bau Management GmbH

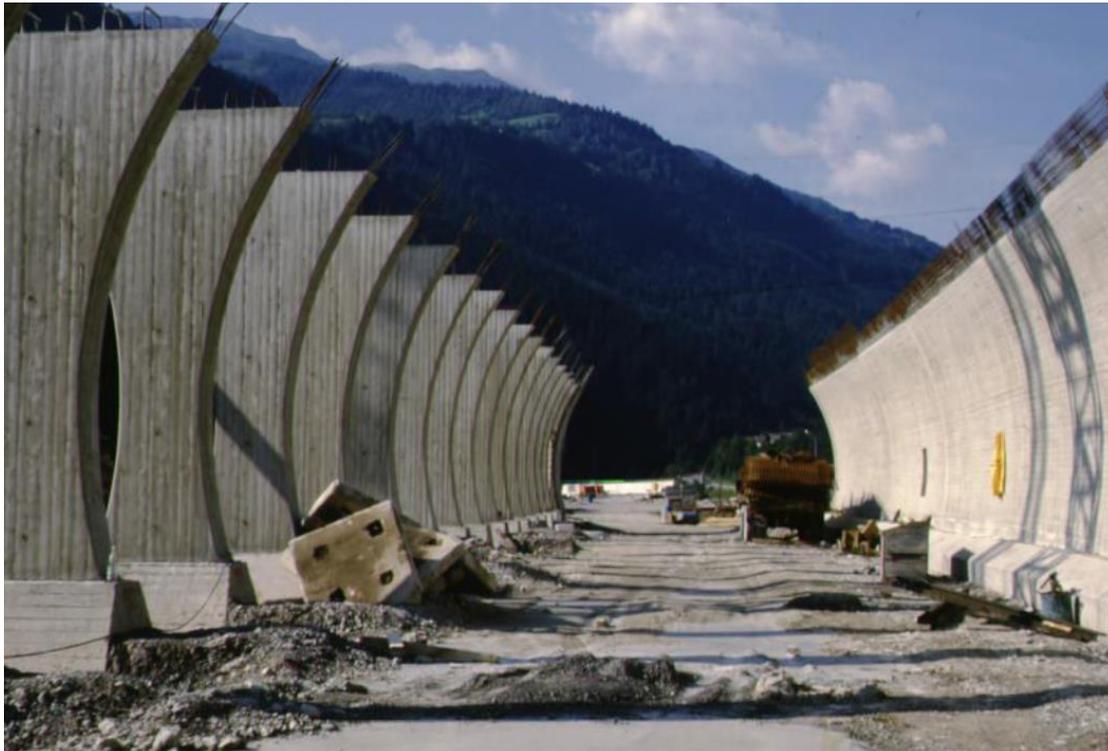
Das Objekt SZ1 Galerie Fallender Bach im Verlauf der A12 Inntal Autobahn von km 139,365 bis km 139,565 wurde in den Jahren 1986 bis 1987 errichtet (siehe Abbildung 1). Die Gesamtlänge der zweiröhrigen Galerie mit Gewölbequerschnitt bestehend aus 19 Blöcken beträgt 200,45 m. Talseitig ist das mittels V-Stützen aufgelöste Bestandsgewölbe der Galerie auf Brunnen und im Mittelbereich sind die konischen Einzelstützen auf Einzelfundamenten gegründet.

Abbildung 1: Errichtung der Galerie Fallender Bach - Zwischenbauzustand vor Betonage des Gewölbes

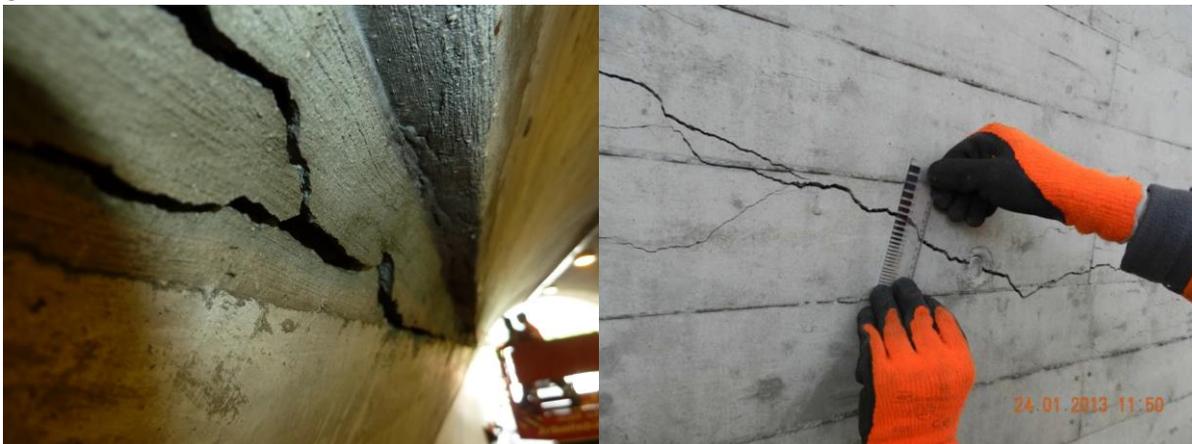
Die ursprüngliche Bemessung der bestehenden Galerien bzw. Tunnel in offener Bauweise erfolgte mit aktiven Erddruck. Bei der Bauwerksprüfung und den Kontrollen wurden die großen Rissweiten und Rissversätze im oberen Bereich der bergseitigen Innenschale aufgenommen, dokumentiert und genauestens beobachtet.

Abbildung 2: Risse mit großen Rissweiten und Rissversatz im bergseitigen oberen Bereich der Innenschale

Aufgrund der häufig auftretenden Schadstellen z.B. Risse im bergseitigen oberen Bereich der Innenschale im Nahbereich des Überganges Ulme zum First, entwickelte Schober 1999 [2] einen neuen Erddruckansatz bei hinterfüllten Galerien bzw. eingeschütteten Tunnelröhren. Dieser sah eine Umlagerung des dreieckförmigen Erddruckverlaufes vor, wobei hierbei die Resultierende wesentlich weiter nach oben wanderte, da sich seiner Meinung nach ein Erdgewölbe im Bereich der Zwickelverfüllung zwischen Aushubböschung und Betongewölbe ausbildet. In weiterer Folge entwickelten sich ähnliche Erddruckverläufe für Tunnel in offener Bauweise [3].

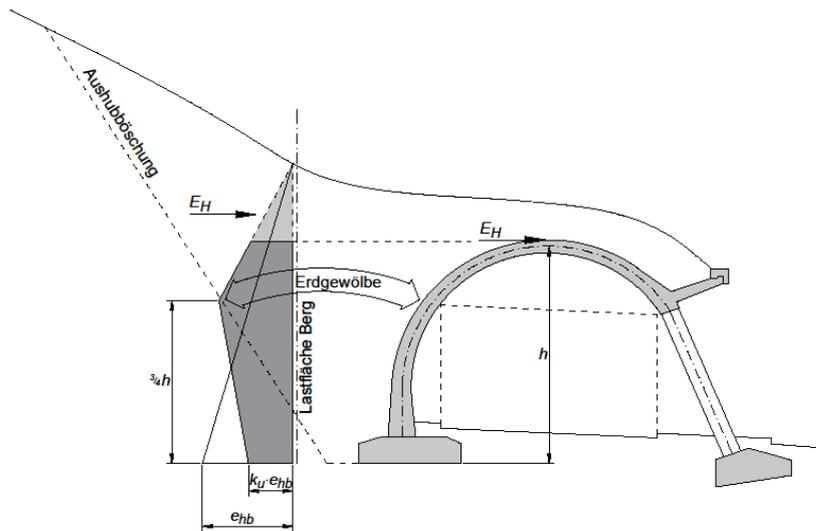
Abbildung 3: Empfohlene Erddruckverteilung nach Schober 1999 und Erdgewölbe im Hinterfüllbereich

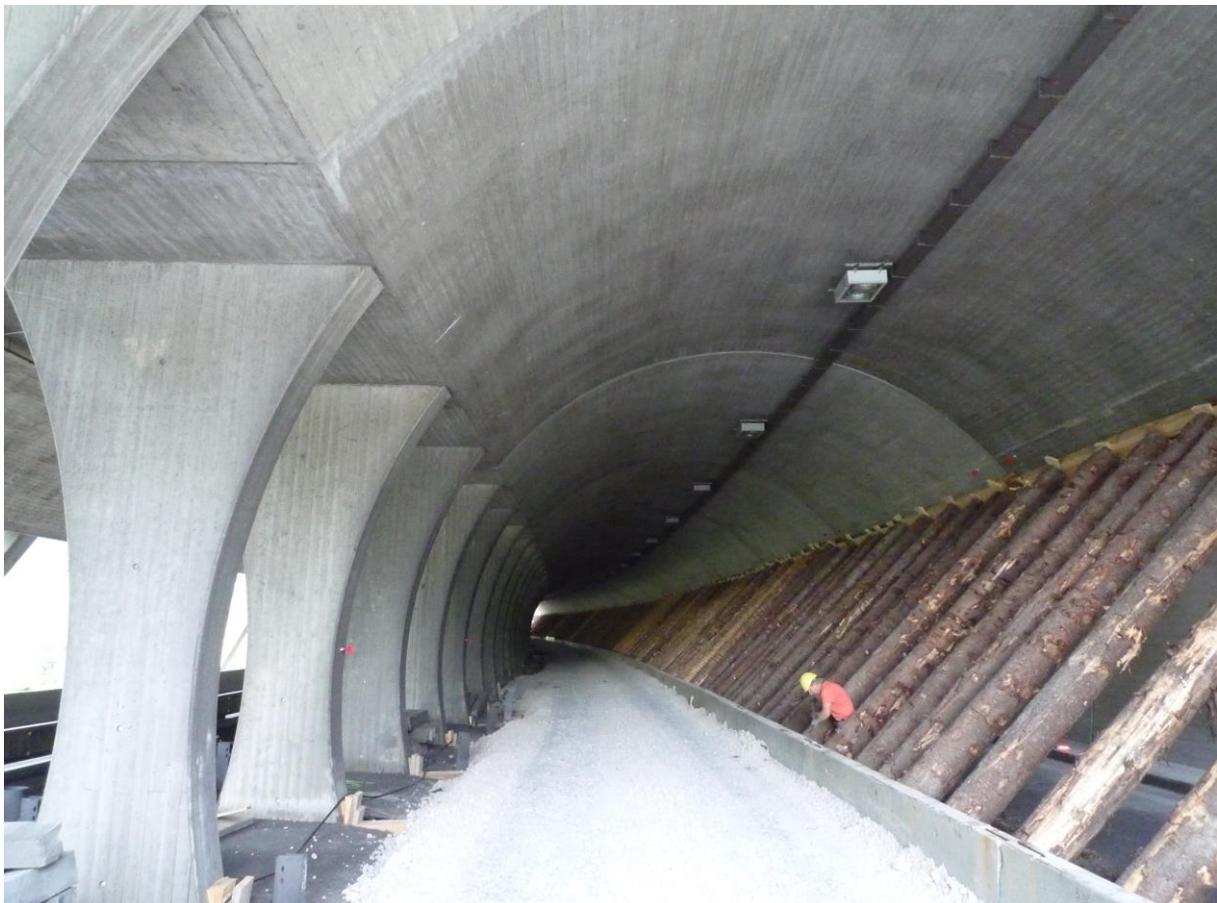
Abbildung 4: Abstützungen der geschädigten Tunnelschale mittels Rundhölzer als Sofortmaßnahme.

Um ein Schadensereignis hintanzuhalten wurden umfangreiche Sofortmaßnahmen durchgeführt. Diese sahen eine Abstützungen der geschädigten Tunnelschale mittels Rundhölzer (siehe Abbildung 4) und ein geodätisches Bauwerksmonitoring einschließlich eines Sicherheitsmanagementplanes vor.

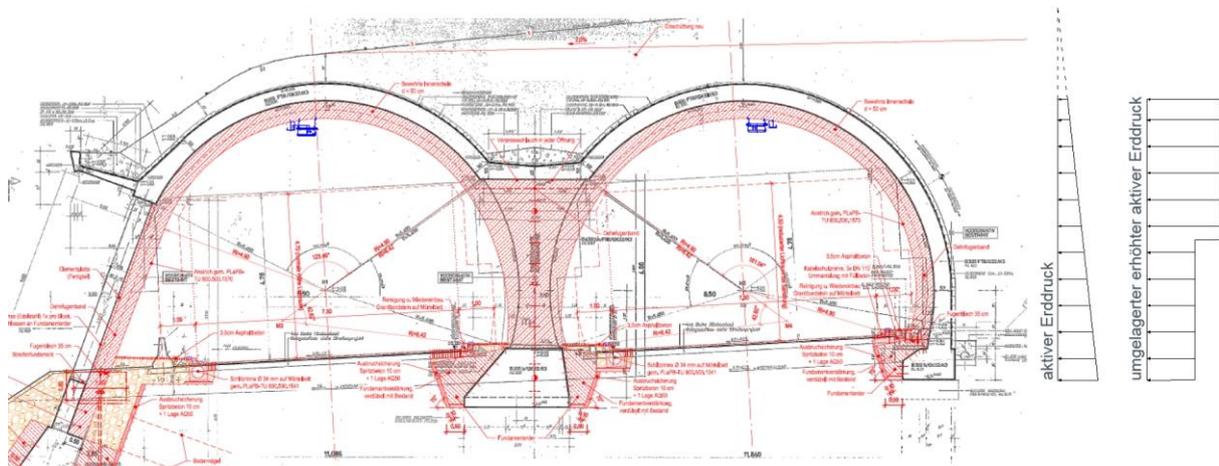
Abbildung 5: Regelquerschnitt mit Ertüchtigungsmaßnahmen und Erddruckverlauf alt und neu

Für die geplante Ertüchtigungsmaßnahme wurden unterschiedliche Lösungen ausgearbeitet. Die Ertüchtigung erfolgte mittels einer innenliegenden, gewölbten, statisch konstruktiven Innenschale bzw. Vorsatzschale analog einem Inlining (siehe Abbildung 5). Diese wurde nach der erforderlichen Rückankerung der Gewölbeschale zum Abbau der Abstützung, mit einem Tunnelschalwagen und mehrlagiger konventioneller Stabbewehrung hergestellt. Hierbei wurde auch die aufgelöste talseitige V-Stützung bzw. punktuelle Mittelstützung durch eine vollflächige Innenschale geschlossen (siehe Abbildung 6).

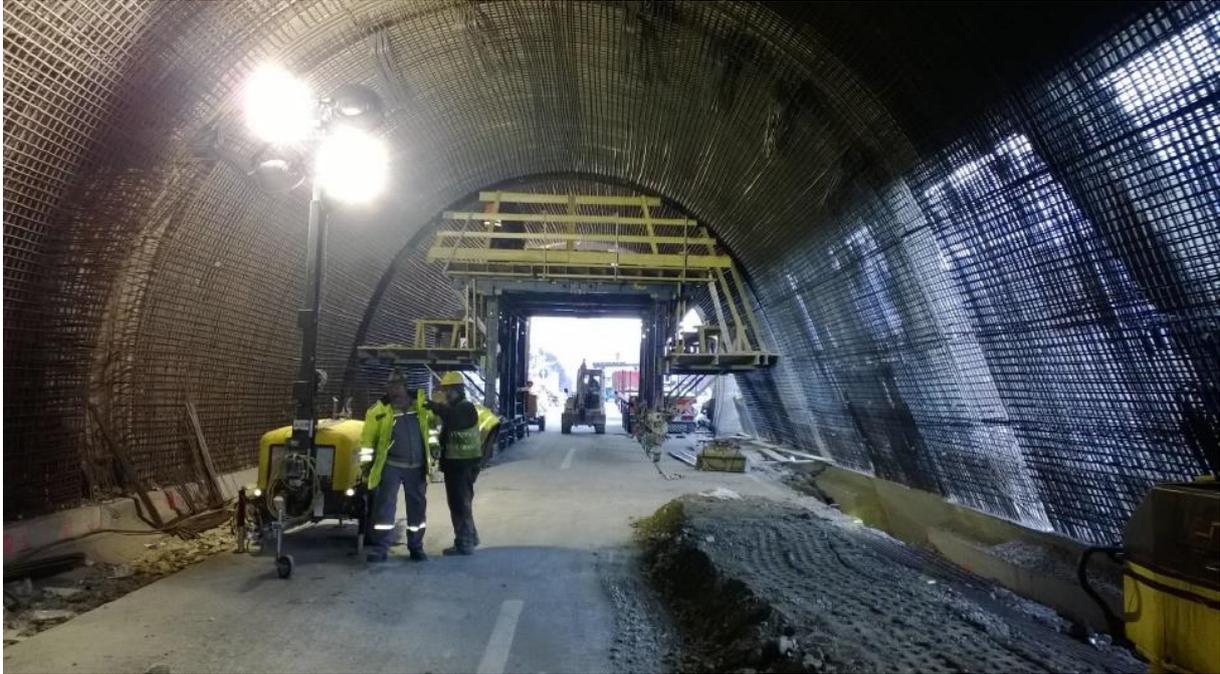
Abbildung 6: Bewehrung der Innenschale einschließlich Bewehrungsmontagewagen

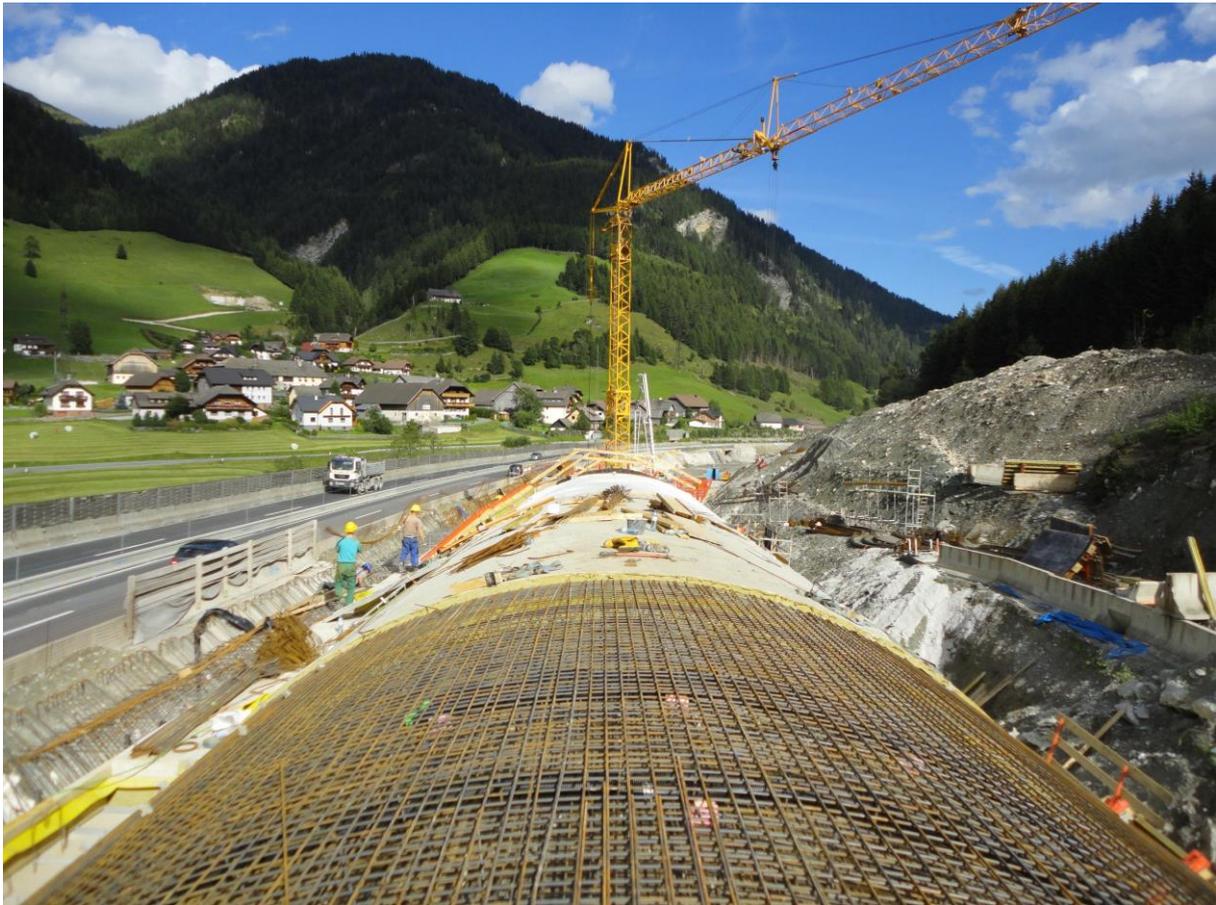
Abbildung 7: A10 Einhausung Zederhaus

Die Erkenntnisse und aktuell vorliegenden Festlegungen wurden bei diversen Nachrechnungen (z.B. A9 Pyhrnautobahn, Kurztunnel PY 70) bzw. bei der Dimensionierung aktueller Bauwerke (z.B. A10 Einhausung Zederhaus (siehe Abbildung 7)) angewandt.
