Luegbrücke – Funktionserhalt bis Neubau

Kurzfassung

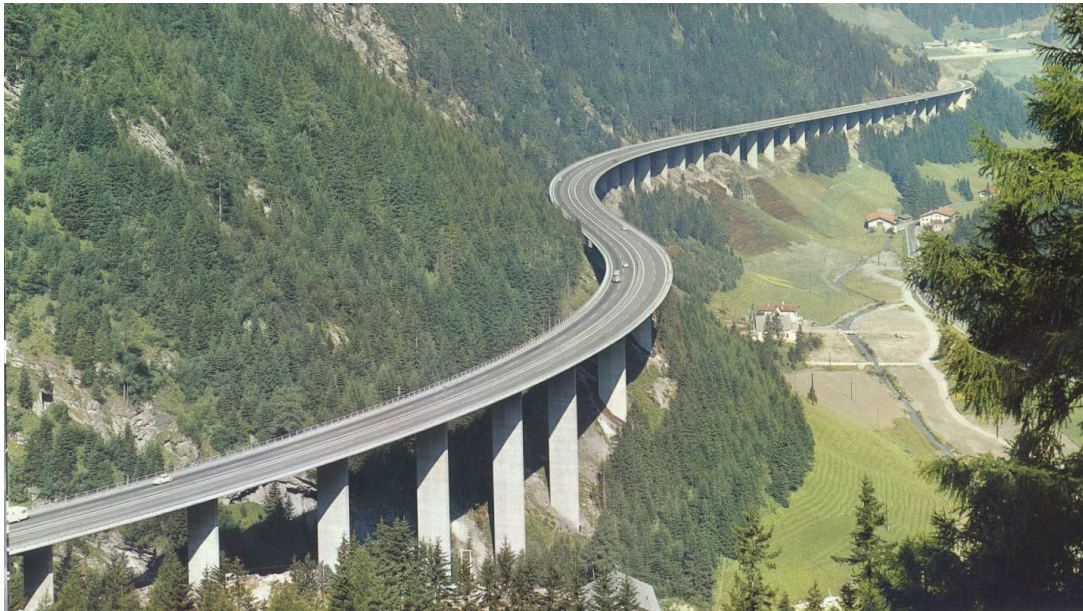
Bild 1: Luegbrücke auf der A13 Brenner Autobahn

Thema des Beitrages sind die Herausforderungen für die Erhaltung einer in den 60er Jahren errichteten Straßenbrücke. Die Luegbrücke ist eine 1.800 m lange Hangbrücke auf der A13 Brenner Autobahn knapp vor dem Brennerpass auf einer Seehöhe von ca. 1.300 m.

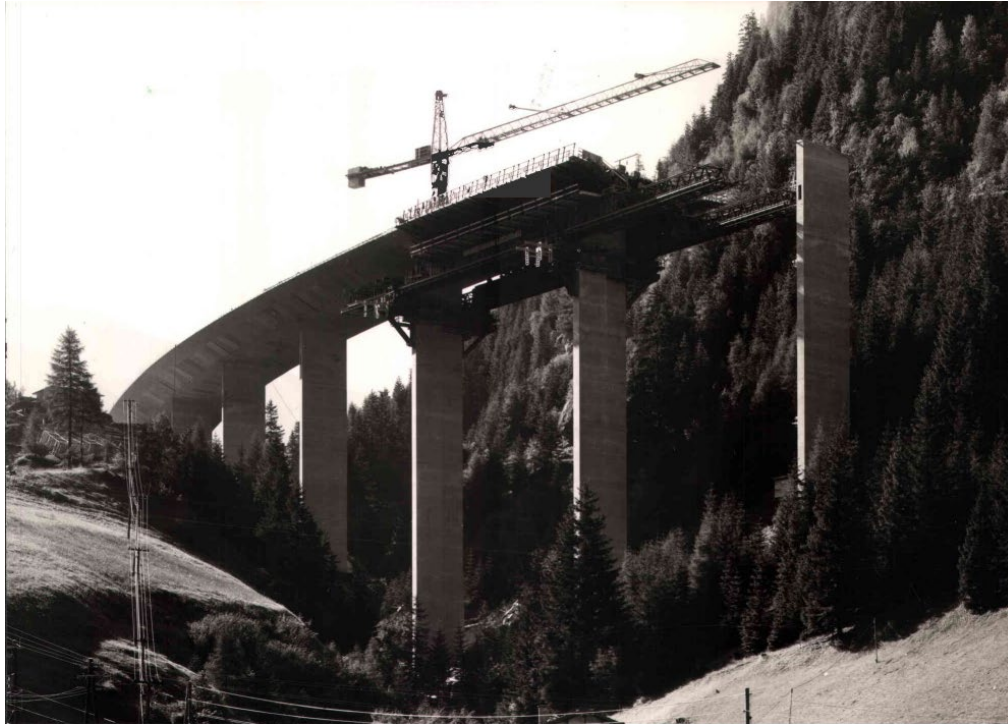
Bild 2: Herstellung Spannbetontragwerk mit Vorschubgerüst

Um die Bauzeit kurz zu halten, kamen zur Herstellung der Spannbetontragwerke einerseits 2 freitragende Vorschubrüstungen und andererseits Betonfertigteilelemente für die seitlichen Abstreibungen und die Bodenplatte zum Einsatz. Das Stahltragwerk wurde im freien Vorbau errichtet. Die Fahrbahnplatte bildet zwischen den Hauptträgern ein Stahlbetonfertigteilelement das seitlich durch Ortbetonplatten ergänzt wurde.

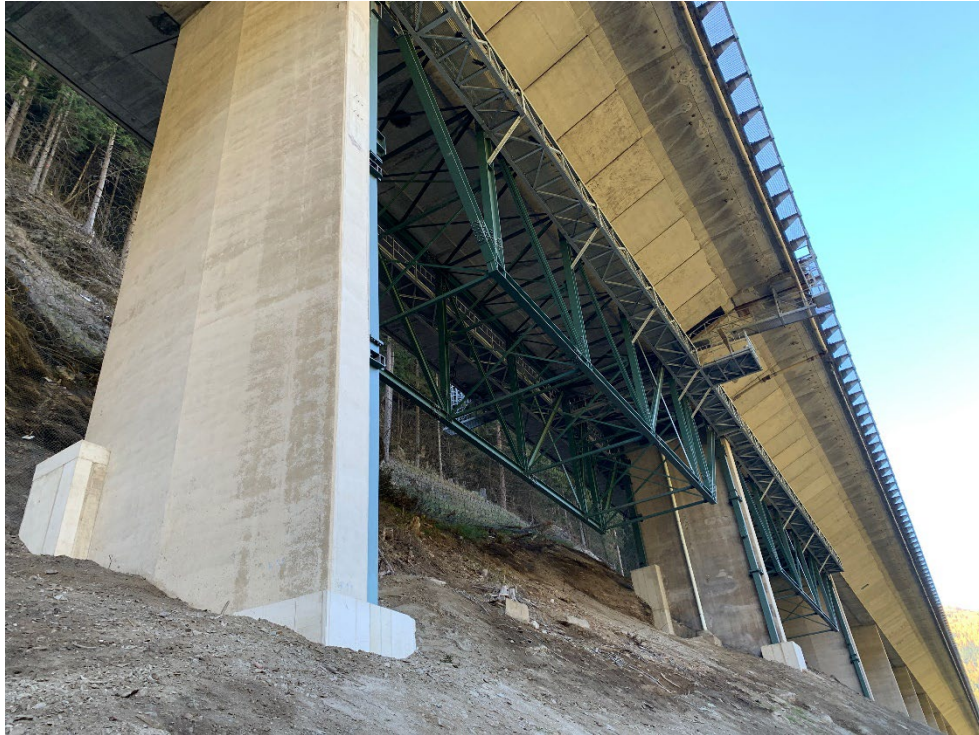
Bild 4: Tragwerkssicherung

- Verkehrseinschränkung (zentralere Verkehrsführung, dadurch Lastreduktion an den Konsolen)
- Tragwerkssicherungen im Bereich der Tragwerksfugen (verhindern lediglich Totalkollaps im Falle eines Konsolversagens)
- Monitoring von Spanndrahtbrüchen mittels Schallemissionsanalyse
- Engmaschige visuelle Kontrollen der kritischen Bereiche

Die gesetzten Maßnahmen zur Aufrechterhaltung des Betriebes, über die prognostizierte Nutzungsdauer hinaus, sind sehr kostspielig und je länger die Brücke in Betrieb bleibt, desto größer wird das Risiko eines Konsolversagens. Die umgesetzten Tragwerkssicherungen können in diesem Fall zwar einen Brückeneinsturz verhindern, durch die Verformungen im Bereich der Tragwerksfuge müsste die Brücke jedoch jedenfalls gesperrt werden.
