Westausfahrt

1 Jahr – 1 Projekt – 1 Erfolgsgeschichte

Aufgabenstellung

1. Verbreiterung Hütteldorfer Brücke als Vorleistung f. Herstellung Umleitungsfahrbahn
2. Ertüchtigung der Tragwerke im lastfreien Zustand
 - a. Aufbeton
 - b. CFK-Lamellen
 - c. CFK-Gewebe
3. Erneuerung Kragplatte und Randbalken
4. Betoninstandsetzung
5. Erneuerung Dehnfugen
6. Erneuerung Brückenabdichtung
7. Erneuerung Fahrbahnbelag
8. Teilinstandsetzung STZM Grünauerbach
9. Erneuerung Brückenausrüstung
10. Erneuerung und Aufrüstung Entwässerungssystem

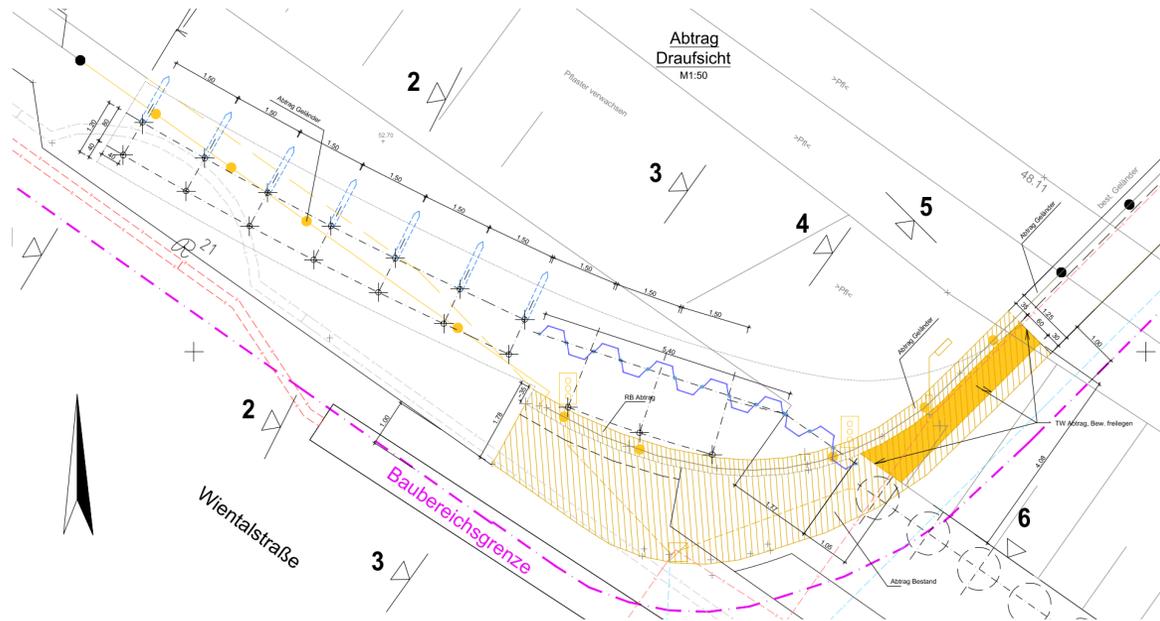
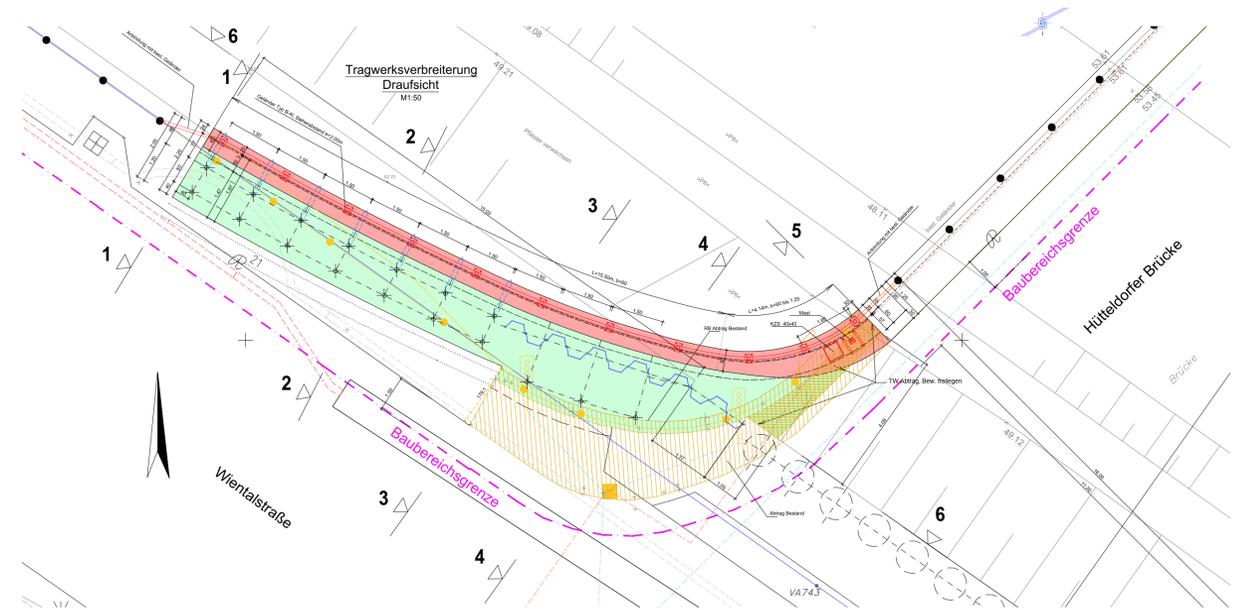
B1316 Hütteldorfer Brücke

Verbreiterung Hütteldorfer Brücke zw. 0,85 m – 1,25 m (auf Spundwänden und duktilen Pfählen)

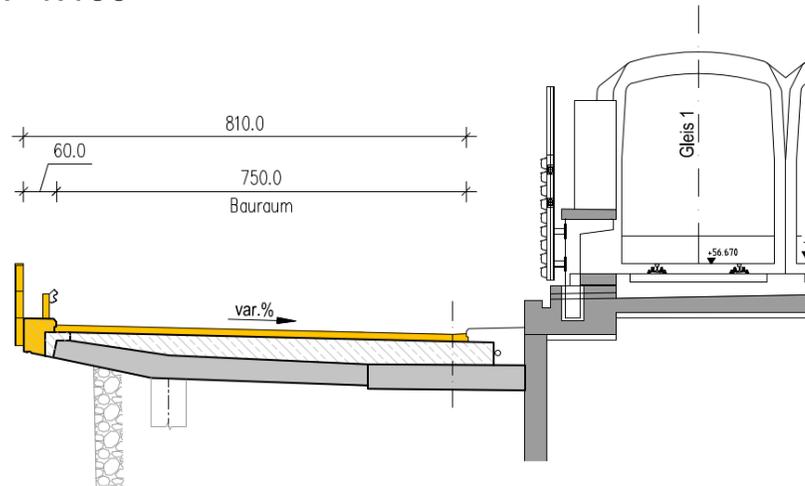
Kragtragwerk Hütteldorf RQS

Baujahr 1964

Krag-TW aus Stahlbeton

Länge = 613m, Breite = 10 m

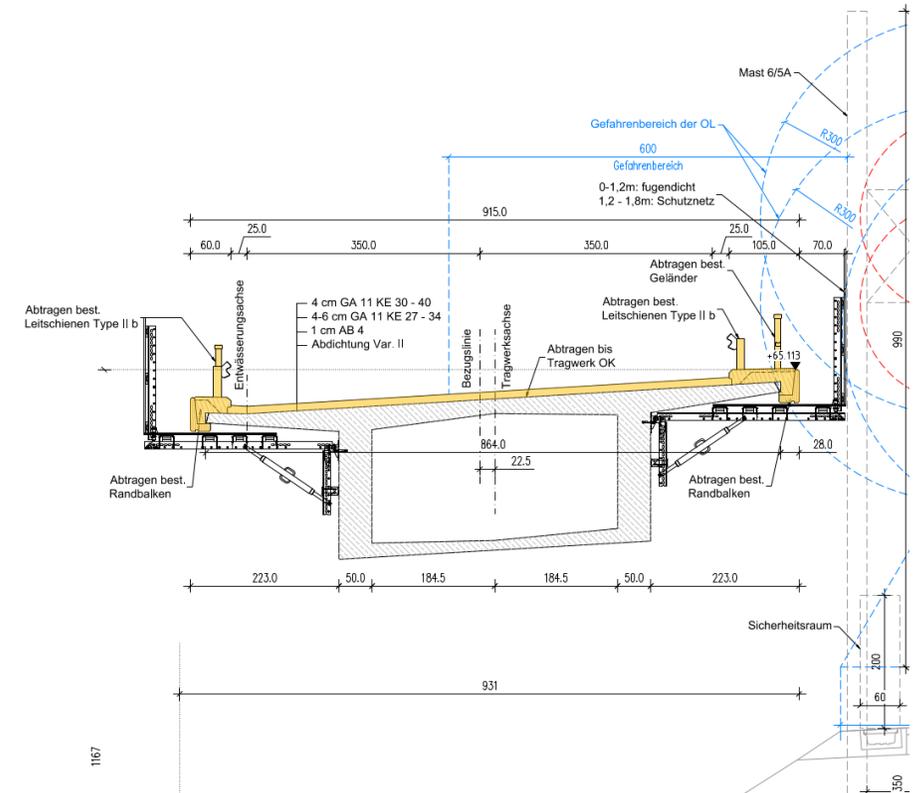
Nikolaibrücke Bestand & Abtrag

Schnitt 11-11

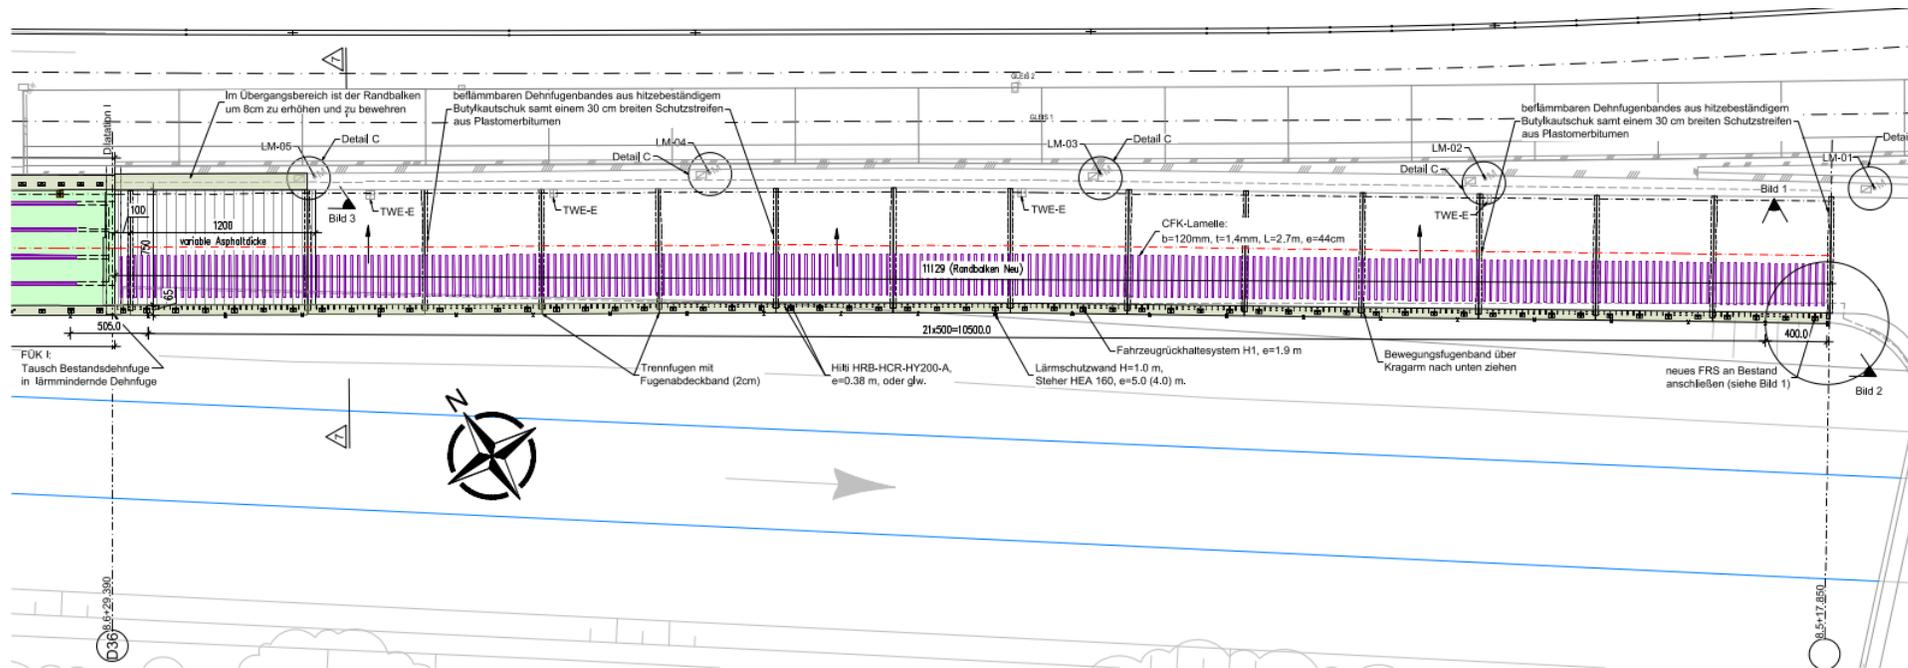
Instandsetzung B1465

Abtrag der bestehenden RB-Konstruktion
Verstärkung mittels CFK-Lamellen
Abdichtung Bauwerksfugen
Erneuerung Dehnfuge und Brückenausrüstung

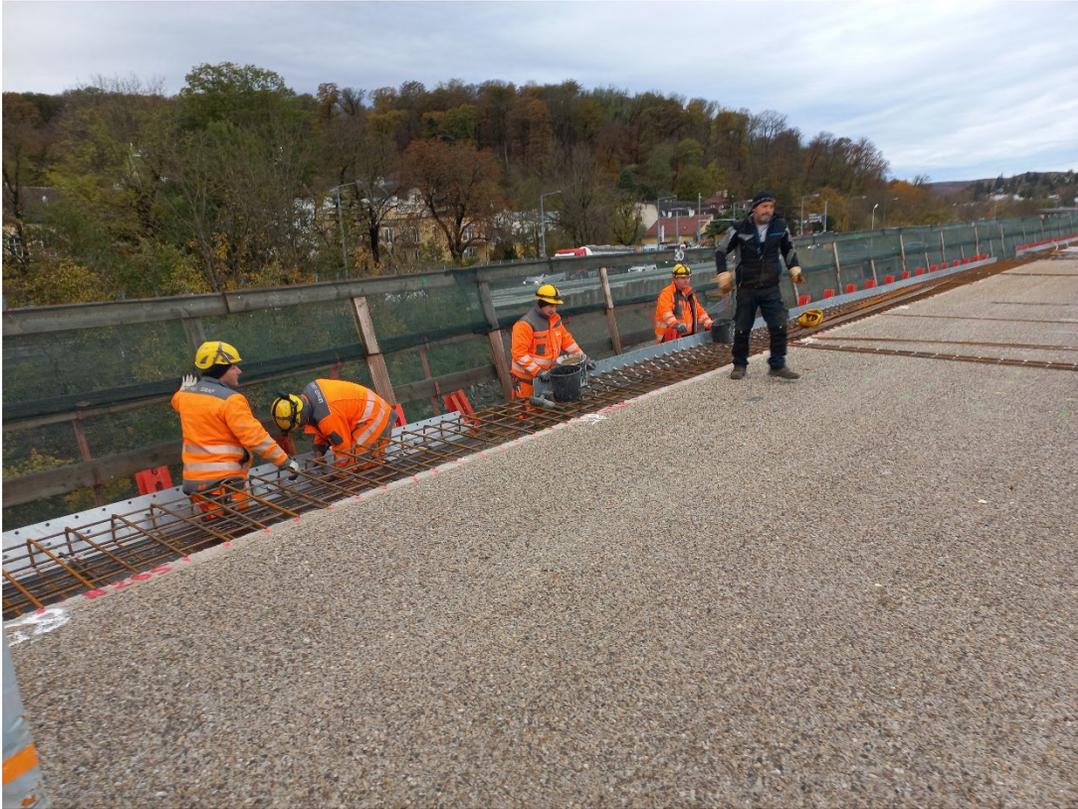
Abb.: Tragwerksoberfläche mit 3,0mm Rautiefe

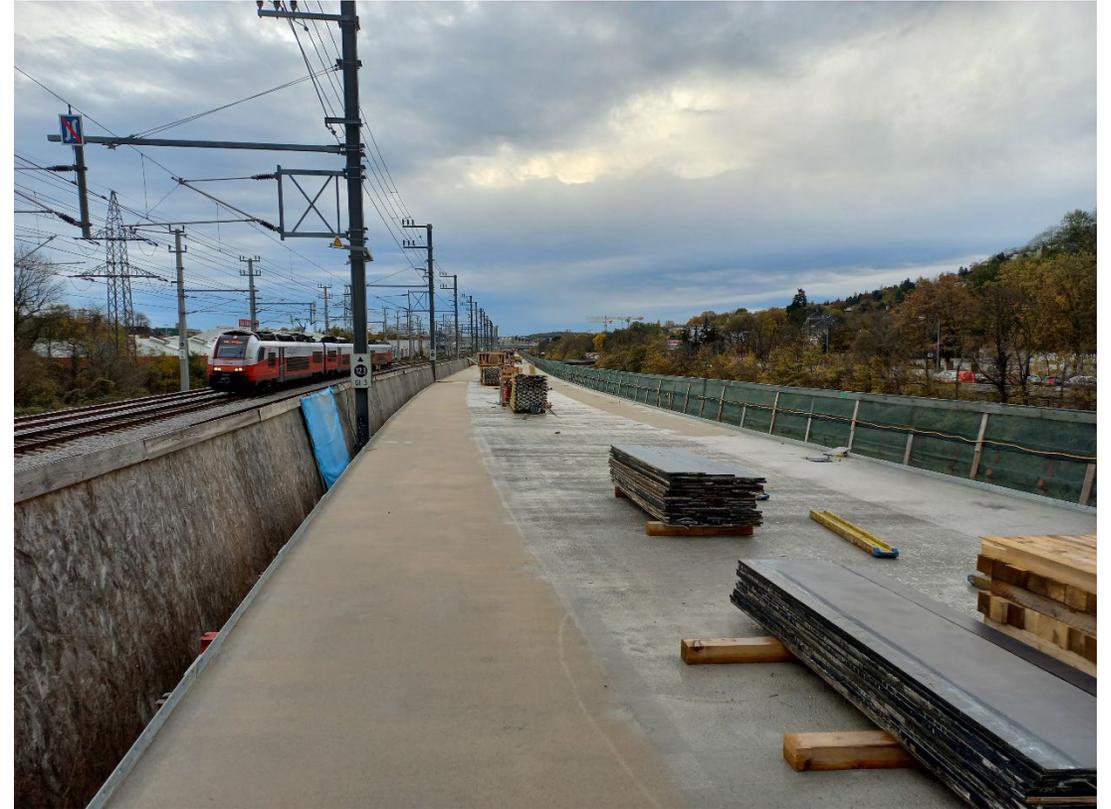
Abb.: Grundierung + Kratzspachtelung im, RB - Bereich

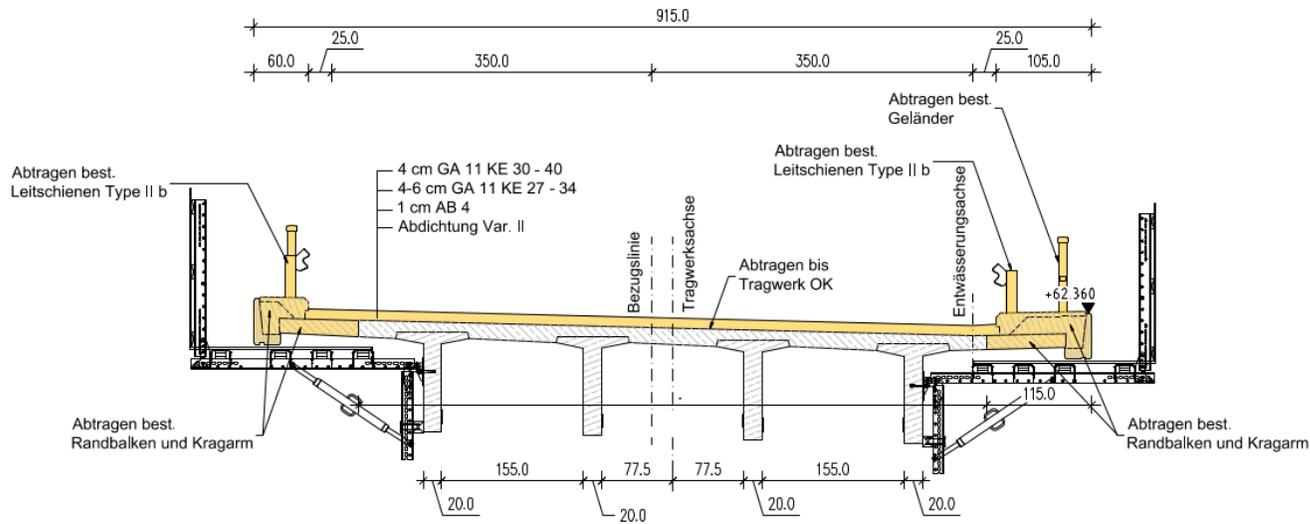
Schnitt 15-15 Nikolai-Hochstraße Bestand & Abtrag

Neigung nach Norden, Fertigteilträger mit Ortbetonplatte
M=1:50

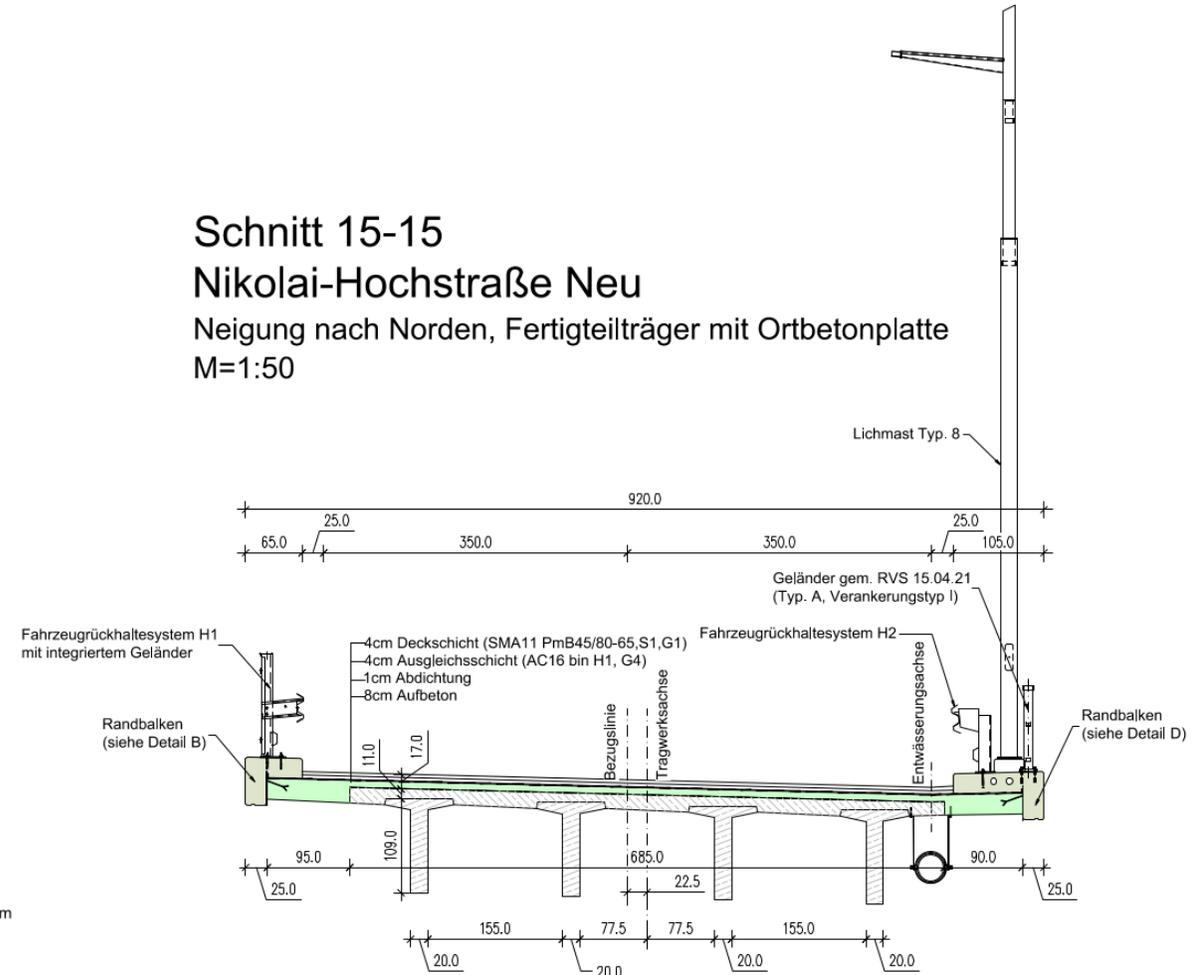
Schnitt 15-15 Nikolai-Hochstraße Neu

Neigung nach Norden, Fertigteilträger mit Ortbetonplatte
M=1:50
