# INSTANDSETZUNG A23 PRATERBRÜCKE

DI Peter Fliegenschnee  
ASFINAG Baumanagement GmbH  
Brückentagung Wien 18.06.2015

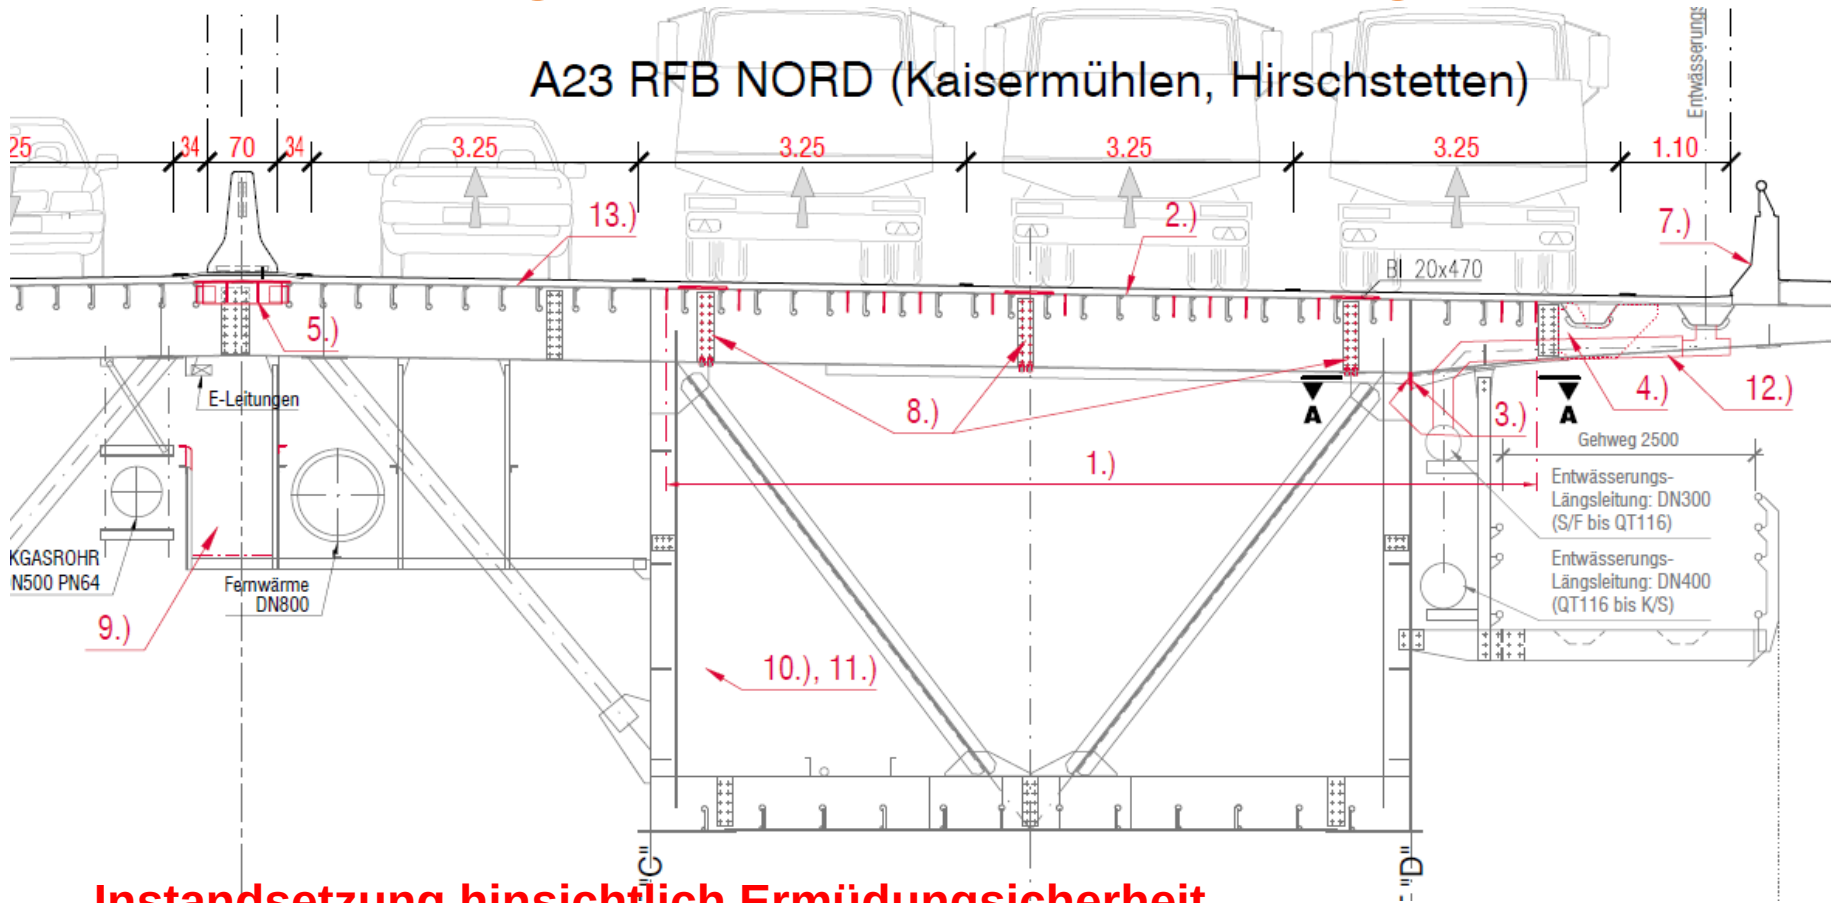
# Instandsetzungsmaßnahmen Stromtragwerk

**Instandsetzung hinsichtlich Ermüdungssicherheit**  
**Verlängerung Restlebensdauer**  
**Keine Ertüchtigung auf Eurocode**
